OGT - OGGETTO	
OGTD - Definizione tipologica	municipio
OGTN - Denominazione	Municipio e torre

PVCS - Stato	ITALIA
PVCR - Regione	Marche
PVCP - Provincia	MC
PVCC - Comune	Apiro
PVCI - Indirizzo	Piazza Baldini

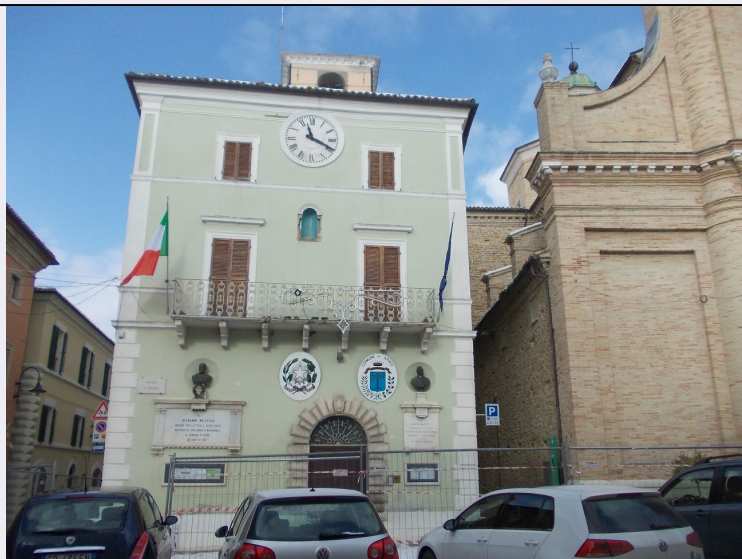
RENF - Fonte	documentazione archivio SABAP delle Marche
REL - CRONOLOGIA, ESTREMO REMOTO	
RELS - Secolo	XIII
RELF - Frazione di secolo	seconda metà
REV - CRONOLOGIA, ESTREMO RECENTE	
REVS - Secolo	XX
CO - CONSERVAZIONE	
STC - STATO DI CONSERVAZIONE	
STCR - Riferimento alla parte	campanile
	Danni sisma: torre campanaria del palazzo fessurata nei quattro pilastri

STCO - Indicazioni specifiche	della cella campanaria. Provvedimento di pronto intervento cerchiatura e puntellamento interno già in esecuzione (rif. scheda danni sisma Segretariato Regionale Marche ID1962).
TU - CONDIZIONE GIURIDICA E VINCOLI	
CDG - CONDIZIONE GIURIDICA	
CDGG - Indicazione generica	proprietà Ente pubblico territoriale
CDGS - Indicazione specifica	comune di Apero
NVC - PROVVEDIMENTI DI TUTELA	
NVCT - Tipo provvedimento	ope legis (L.1089/1939 art.4)
DO - FONTI E DOCUMENTI DI RIFERIMENTO	
FTA - DOCUMENTAZIONE FOTOGRAFICA	
FTAX - Genere	documentazione allegata
FTAP - Tipo	fotografia digitale (file)
FTAA - Autore	Segretariato MIBACT Regione Marche
FTAD - Data	2017
FTAN - Codice identificativo	apiro_comune1
FTA - DOCUMENTAZIONE FOTOGRAFICA	
FTAX - Genere	documentazione allegata
FTAP - Tipo	fotografia digitale (file)
FTAA - Autore	Segretariato MIBACT Regione Marche
FTAD - Data	2017
FTAN - Codice identificativo	apiro_comune2
