# SCHEDA

OGTD - Definizione tipologica	chiesa
OGTN - Denominazione	Chiesa di San Rocco

PVCS - Stato	ITALIA
PVCR - Regione	Marche
PVCP - Provincia	MC
PVCC - Comune	Matelica
PVCI - Indirizzo	Via San Rocco
PVE - Diocesi	FABRIANO-MATELICA

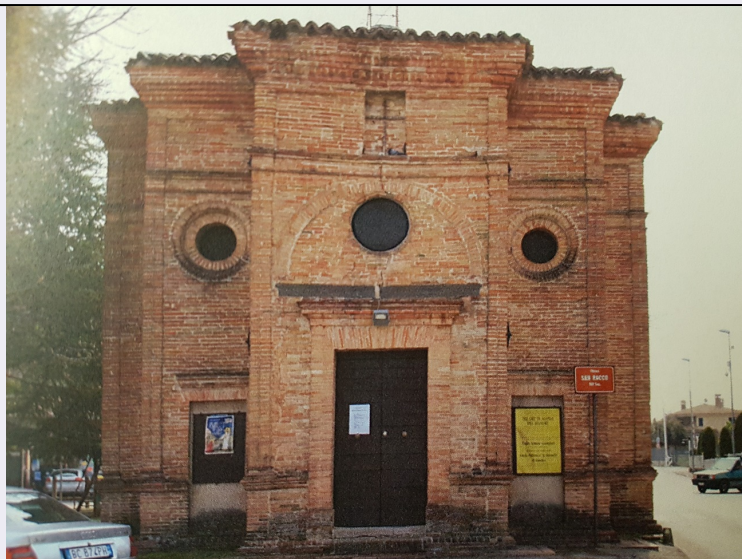
<b>IST - Configurazione strutturale primaria</b>	Muratura continua perimetrale che percorre la sagoma della croce greca, interamente in mattoni. Copertura a volta in mattoni e soprastante tetto in coppi su struttura lignea.
--	--

<b>STCO - Indicazioni specifiche</b>	Danni eventi sismici 2016: danno lieve con lesioni inclinate di taglio nei piani di facciata e lesioni nella volta centrale (scheda danni sisma Segretariato Regionale MIBACT ID 2628).
--------------------------------------	---
