# SCHEDA

OGTD - Definizione tipologica	mura
OGTQ - Qualificazione	urbiche
OGTN - Denominazione	Mura lungo SP256 e torrione di San Francesco

PVCS - Stato	ITALIA
PVCR - Regione	Marche
PVCP - Provincia	MC
PVCC - Comune	Matelica
PVCI - Indirizzo	SP 256 Muccese
PVE - Diocesi	FABRIANO-MATELICA

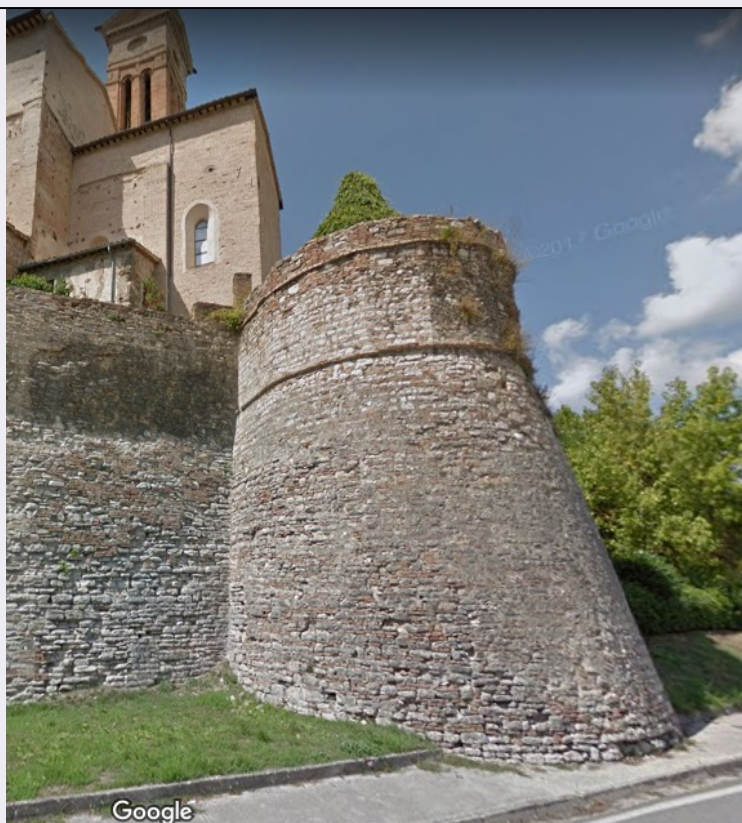
Danni eventi sismici 2016: lungo il tratto di mura urbane della SP 256 sono riscontrabili numerose variazioni di materiali e tessiture, a seguito di interventi di ristrutturazione localizzati e diffusi. Il torrione annesso presenta disconnessioni legate alla pessima qualità della malta. Nel suo complesso il monumento non ha subito danni significativi, ma la struttura limitatamente alle parti non consolidate da precedenti restauri presenta alta vulnerabilità per vetustà (rif. scheda danni sisma S
