# SCHEDA

OGTD - Definizione tipologica villa

OGTN - Denominazione Villa Badini

PVCC - Comune Cordenons

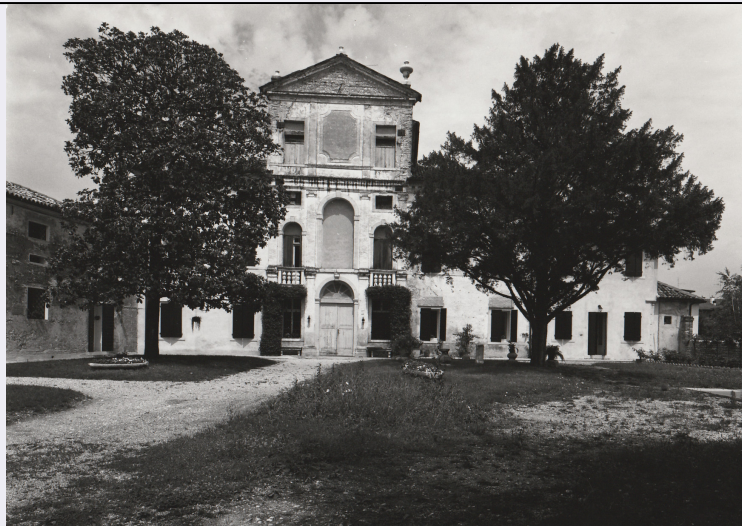
Complesso composto da un corpo dominicale di tre livelli e classico schema tripartito all'interno, con più basse ali laterali, due annessi rustici con giardino. L'oratorio si trova purtroppo inglobato ad un magazzino.

| <b>STCC - Stato di conservazione</b> | ottimo |
| <b>STCO - Indicazioni specifiche</b> | L'intervento realizzato alla metà degli anni '80 ha recuperato l'immobile nella sua complessità. |
