# SCHEDA

| OGTD - Definizione tipologica | loggia |
| OGTN - Denominazione | Villa Sulis |

| PVCC - Comune | Castelnovo del Friuli |

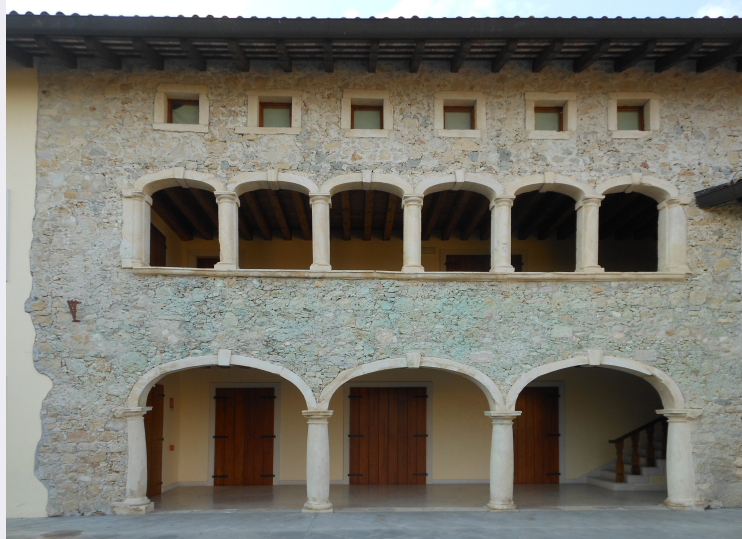
| <b>STCC - Stato di conservazione</b> | ottimo |
| <b>STCO - Indicazioni specifiche</b> | Dopo l'acquisto da parte del Comune di Castelnovo, l'edificio restaurato, viene utilizzato come centro culturale ed è sede del museo della ceramica. |

| FTAT - Note | facciata |
