# SCHEDA

OGTD - Definizione tipologica	oratorio
OGTN - Denominazione	Oratorio di S. Giovanni Battista al cimitero

PVCS - Stato	ITALIA
PVCR - Regione	Lombardia
PVCP - Provincia	PV
PVCC - Comune	Varzi

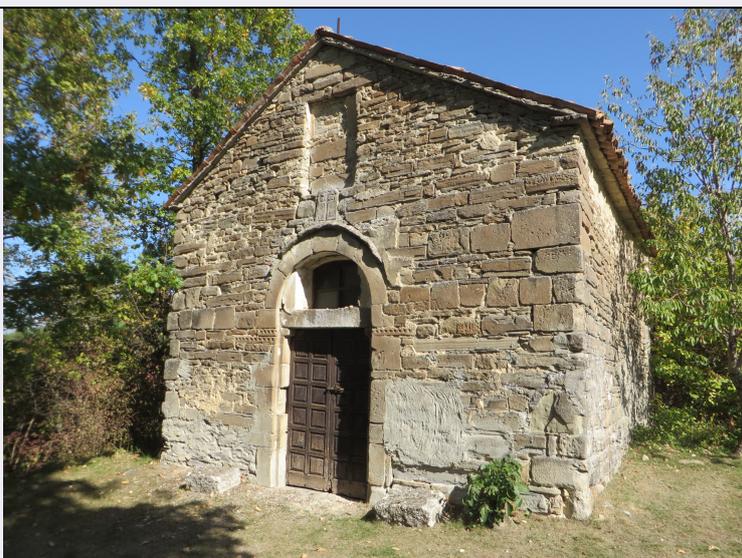
<b>CPFF - Forma</b>	a capanna
<b>CPFQ - Qualificazione della forma</b>	a due falde
<b>CPC - STRUTTURA E TECNICA</b>	
<b>CPCR - Riferimento</b>	tratto anteriore
<b>CPCT - Struttura primaria</b>	capriate
<b>CPM - MANTO DI COPERTURA</b>	
<b>CPMR - Riferimento</b>	intera copertura
<b>CPMT - Tipo</b>	coppi
<b>CPMM - Materiali</b>	laterizio (coppi)
<b>DE - ELEMENTI DECORATIVI</b>	
<b>DEC - ELEMENTI DECORATIVI</b>	
<b>DECU - Ubicazione</b>	prospetto principale
<b>DECL - Collocazione</b>	esterna
<b>DECT - Tipo</b>	pannello
<b>DECQ - Qualificazione del tipo</b>	bassorilievo
<b>DECM - Materiali</b>	pietra
<b>CO - CONSERVAZIONE</b>	
<b>STC - STATO DI CONSERVAZIONE</b>	
<b>STCR - Riferimento alla parte</b>	intero bene
<b>STCC - Stato di conservazione</b>	cattivo
<b>STCO - Indicazioni specifiche</b>	Il giudizio è formulato esclusivamente sulla ricognizione visiva. Edificio privo di manutenzione soprattutto nella parte interna. Portone ligneo deteriorato. Segnalate infiltrazioni di acqua piovana dal tetto.
