SCHEDA

OGTD - Definizione tipologica	Teatro
OGTN - Denominazione	Teatro comunale

OGAG - Genere denominazione	attuale ufficiale
OGAD - Denominazione	Teatro comunale Giovanni Mestica

PVCS - Stato	ITALIA
PVCR - Regione	Marche
PVCP - Provincia	MC
PVCC - Comune	Apiro
PVCI - Indirizzo	Corso Vittorio Emanuele III
PVE - Diocesi	CAMERINO - SAN SEVERINO MARCHE

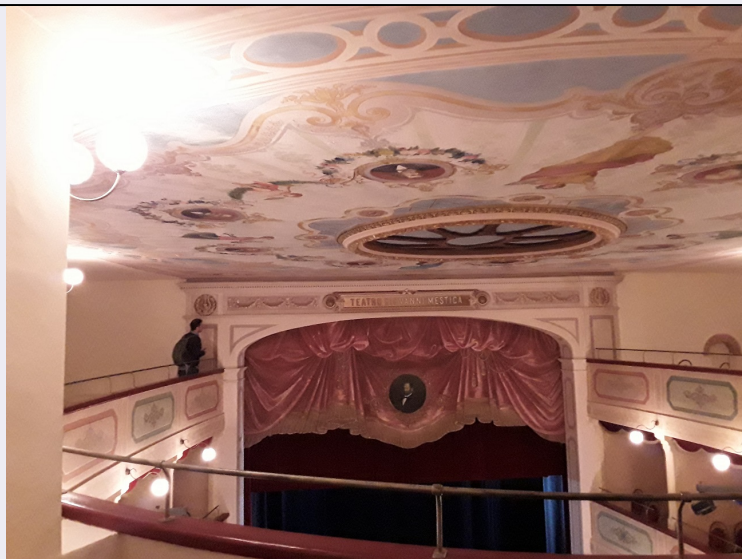
REV - CRONOLOGIA, ESTREMO RECENTE	
REVS - Secolo	XX
REVF - Frazione di secolo	primo quarto
CO - CONSERVAZIONE	
STC - STATO DI CONSERVAZIONE	
STCR - Riferimento alla parte	intero bene
STCO - Indicazioni specifiche	Danni sisma 2016: lesioni superficiali diffuse alle volte in camorcanna, con caduta di materiale della superficie dipinta (rif. scheda danni sisma Segretariato Regionale Marche ID2357).
TU - CONDIZIONE GIURIDICA E VINCOLI	
CDG - CONDIZIONE GIURIDICA	
CDGG - Indicazione generica	proprietà Ente pubblico territoriale
NVC - PROVVEDIMENTI DI TUTELA	
NVCT - Tipo provvedimento	Dlgs n. 42/2004, art. 10, comma 1
DO - FONTI E DOCUMENTI DI RIFERIMENTO	
FTA - DOCUMENTAZIONE FOTOGRAFICA	
FTAX - Genere	documentazione allegata
FTAP - Tipo	fotografia digitale (file)
FTAA - Autore	Segretariato MIBACT Regione Marche
FTAN - Codice identificativo	apiro_teatro1
