SCHEDA

OGTD - Definizione struttura abitativa

OGTT - Precisazione tipologica villa rustica

OGTN - Denominazione e numero sito sito 3: villa in loc. Pantano

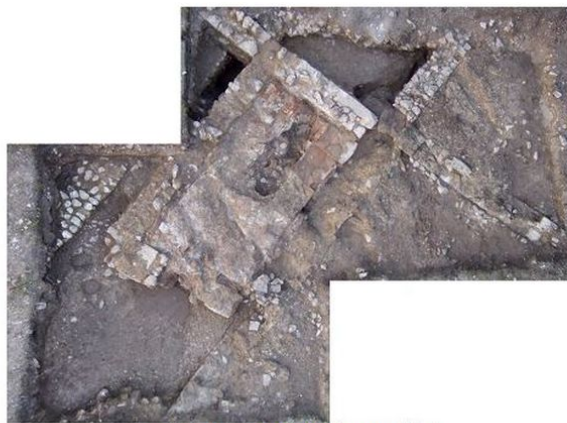
saggio 1; photomerge planimetrico non rettificato
