SCHEDA

OGTD - Definizione tipologica	abbazia
OGTQ - Qualificazione	cistercense
OGTN - Denominazione	Edificio adibito a dormitorio

PVCS - Stato	ITALIA
PVCR - Regione	Piemonte
PVCP - Provincia	VC
PVCC - Comune	Trino
PVCI - Indirizzo	Strada Provinciale 34, 8/ Lucedio

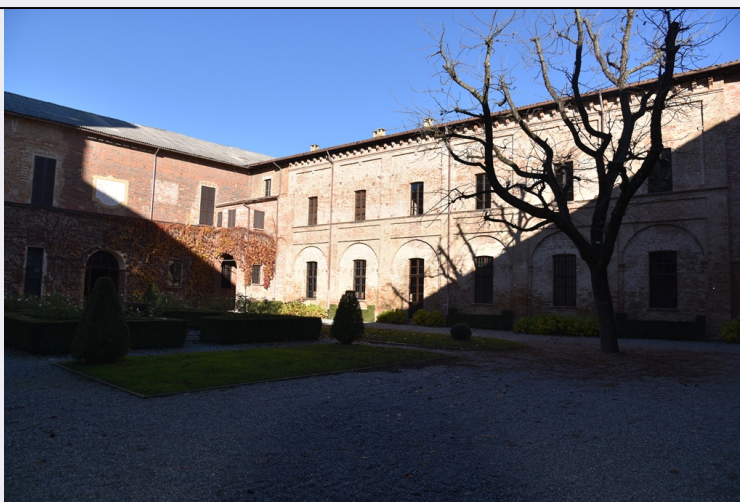
L'edificio è posto all'interno del nucleo di Lucedio, collegato ai centri vicini con la provinciale Livorno Ferraris-Trino e con strade vicinali alle altre grange. Questo fabbricato chiude il lato settentrionale dello spazio un tempo occupato dal chiostro e affaccia dall'altra parte verso la corte rustica. Il pessimo stato di conservazione e la posizione specifica all'interno dell'intero complesso lo rendono ambientalmente quasi impercettibile.

DECQ - Qualificazione del tipo	con mensole
DECM - Materiali	laterizio
CO - CONSERVAZIONE	
STC - STATO DI CONSERVAZIONE	
STCR - Riferimento alla parte	intero bene
STCC - Stato di conservazione	cattivo
STCO - Indicazioni specifiche	L'edificio è in rovina con anche i cedimenti nei pavimenti e nelle murature all'innesto con il corpo di fabbrica di levante. (descrizione 1980)
STC - STATO DI CONSERVAZIONE	
STCR - Riferimento alla parte	intero bene
STCC - Stato di conservazione	mediocre
STCO - Indicazioni specifiche	L'edificio nel corso degli anni ha visto interventi di recupero al piano terra lato "chostro" e manutenzione straordinaria alla copertura con la rimozione dell'amianto. Il resto della struttura necessita di intervento di recupero.
US - UTILIZZAZIONI	
USA - USO ATTUALE	
USAR - Riferimento alla parte	intero bene
USAD - Uso	convegni - eventi
USO - USO STORICO	
USOR - Riferimento alla parte	intero bene
USOC - Riferimento cronologico	destinazione originaria (1700-2017)
