# SCHEDA

OGTD - Definizione tipologica	abbazia
OGTQ - Qualificazione	cistercense
OGTN - Denominazione	Edificio adibito a dormitorio

PVCS - Stato	ITALIA
PVCR - Regione	Piemonte
PVCP - Provincia	VC
PVCC - Comune	Trino
PVCI - Indirizzo	Strada Provinciale 34, 8/ Lucedio

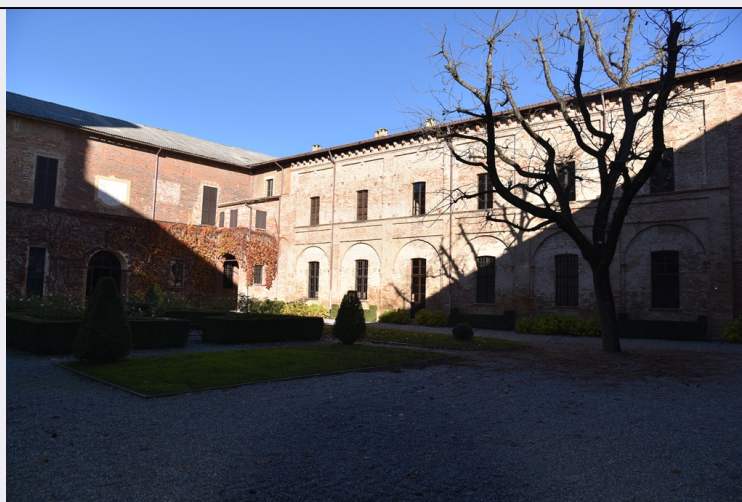
L'edificio è posto all'interno del nucleo di Lucedio, collegato ai centri vicini con la provinciale Livorno Ferraris-Trino e con strade vicinali alle altre grange. Questo fabbricato chiude il lato settentrionale dello spazio un tempo occupato dal chiostro e affaccia dall'altra parte verso la corte rustica. Il pessimo stato di conservazione e la posizione specifica all'interno dell'intero complesso lo rendono ambientalmente quasi impercettibile.

<b>DECQ - Qualificazione del tipo</b>	con mensole
<b>DECM - Materiali</b>	laterizio
<b>CO - CONSERVAZIONE</b>	
<b>STC - STATO DI CONSERVAZIONE</b>	
<b>STCR - Riferimento alla parte</b>	intero bene
<b>STCC - Stato di conservazione</b>	cattivo
<b>STCO - Indicazioni specifiche</b>	L'edificio è in rovina con anche i cedimenti nei pavimenti e nelle murature all'innesto con il corpo di fabbrica di levante. (descrizione 1980)
<b>STC - STATO DI CONSERVAZIONE</b>	
<b>STCR - Riferimento alla parte</b>	intero bene
<b>STCC - Stato di conservazione</b>	mediocre
<b>STCO - Indicazioni specifiche</b>	L'edificio nel corso degli anni ha visto interventi di recupero al piano terra lato "chostro" e manutenzione straordinaria alla copertura con la rimozione dell'amianto. Il resto della struttura necessita di intervento di recupero.
<b>US - UTILIZZAZIONI</b>	
<b>USA - USO ATTUALE</b>	
<b>USAR - Riferimento alla parte</b>	intero bene
