SCHEDA

OGTD - Definizione tipologica chiesa

OGTN - Denominazione Ex Chiesa

| PVCC - Comune | Bagno di Romagna |

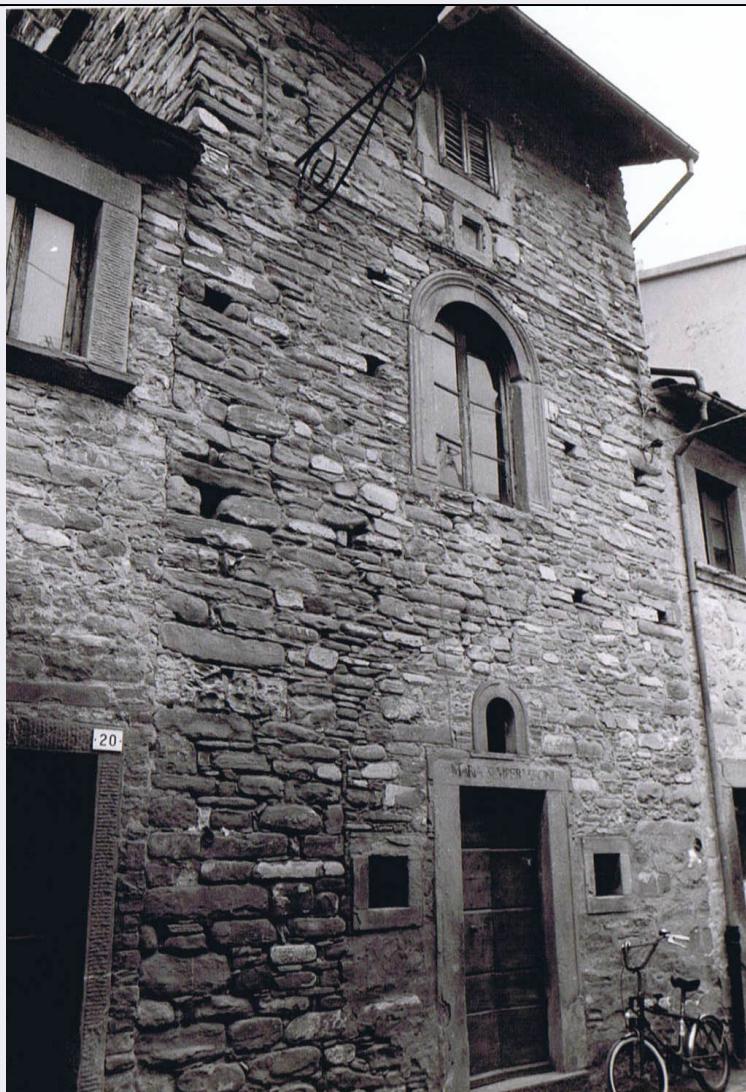
| IST - Configurazione strutturale primaria | Il fronte su Via Palestro è in pietra a faccia vista, vi è un portale di ingresso trabeato con ai lati due finestrelle quadrate e sopra una piccola finestrella arcuata, tutte con stipiti in pietra. al primo piano vi è una finestra arcuata con stipiti in pietra sagomati e al secondo piano una finestra quadrata con persiane in legno. Il fronte è chiuso da un cornicione in legno, la copertura è in coppi. L'interno della piccola chiesa non si trovava in cattive condizioni nel 1986 seppur abbandonata, riportando tracce di un restauro fatto da poco della volta a botte lunettata, delle pareti laterali in pietra a faccia vista che erano state pulite e ristucciate e il pavimento in cotto sostituito. Sul semplice altare in pietra, una cornice in pietra inquadra una Annunciazione in cotto. |

| STCC - Stato di conservazione | mediocre |

| STCC - Stato di conservazione | cattivo |

Restauro della volta a botte lunettata, delle pareti laterali in pietra a faccia vista che sono state pulite e ristucciate e il pavimento in cotto sostituito.
