# SCHEDA

<b>OGTD - Definizione</b>	cornice modanata
<b>OGTT - Tipologia</b>	Incorniciatura rettilinea modanata liscia
<b>CLS - Categoria - classe e produzione</b>	EDILIZIA/ ELEMENTI ARCHITETTONICI / ELEMENTI DECORATIVI E DI ARREDO

<b>PRCD - Denominazione</b>	Area archeologica Altilia-Sepino
-----------------------------	----------------------------------

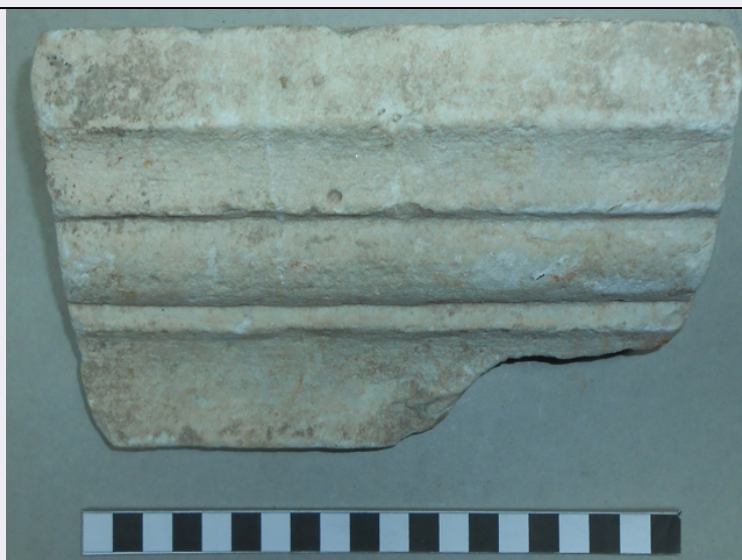
<b>MTC - Materia e tecnica</b>	marmo bianco/ lisciatura, scalpellatura
<b>MIS - MISURE</b>	
<b>MISU - Unità</b>	cm
<b>MISA - Altezza</b>	9,8
<b>MISP - Profondità</b>	6
<b>MISN - Lunghezza</b>	19

<b>DESO - Indicazioni sull'oggetto</b>	Elemento di incorniciatura. Il profilo, identico a 65251, presenta una piatta fascia rettilinea, un toro delimitato da listelli tra due scozie. La parte posteriore e quella inferiore sono lisce e conservano tracce del legante costituito da malta di calce. Le superfici posteriore e inferiore sono lisce; resti della scalpellatura su uno dei lati brevi che ne costituisce pertanto la superficie di contatto. Residui del legante(malta di calce)su una delle facce lisce. Marmo bianco a grana fine, compatto, con venature grigie, probabilmente lunense.
--	--

<b>STCC - Stato di conservazione</b>	frammentario
<b>STCS - Indicazioni specifiche</b>	Scheggiatura antica sulla scozia inferiore.
