# SCHEDA

OGTD - Definizione	cornice/ modanata
OGTT - Tipologia	cornice modanata rettilinea liscia
CLS - Categoria - classe e produzione	EDILIZIA/ ELEMENTI ARCHITETTONICI / ELEMENTI STRUTTURALI

<b>PRVC - Comune</b>	Sepino
<b>PRC - COLLOCAZIONE SPECIFICA</b>	
<b>PRCD - Denominazione</b>	Area archeologica Altilia-Sepino
<b>PRD - DATA</b>	
<b>PRDU - Data uscita</b>	2017/08/04
<b>LA - ALTRE LOCALIZZAZIONI GEOGRAFICO-AMMINISTRATIVE</b>	
<b>TCL - Tipo di localizzazione</b>	luogo di deposito
<b>PRV - LOCALIZZAZIONE GEOGRAFICO-AMMINISTRATIVA</b>	
<b>PRVS - Stato</b>	ITALIA
<b>PRVR - Regione</b>	Molise
<b>PRVP - Provincia</b>	CB
<b>PRVC - Comune</b>	Sepino
<b>PRC - COLLOCAZIONE SPECIFICA</b>	
<b>PRCD - Denominazione</b>	Case Borghetto Maglieri
<b>PRD - DATA</b>	
<b>PRDI - Data ingresso</b>	2017/08/04
<b>UB - DATI PATRIMONIALI</b>	
<b>INV - INVENTARIO DI MUSEO O SOPRINTENDENZA</b>	
<b>INVN - Numero</b>	65259
<b>INVD - Data</b>	2017
<b>STI - STIMA</b>	
<b>RE - MODALITA' DI REPERIMENTO</b>	
<b>DSC - DATI DI SCAVO</b>	
<b>DSCF - Ente responsabile</b>	SABAP Molise
<b>DSCA - Responsabile scientifico</b>	Sica, Maria Maddalena

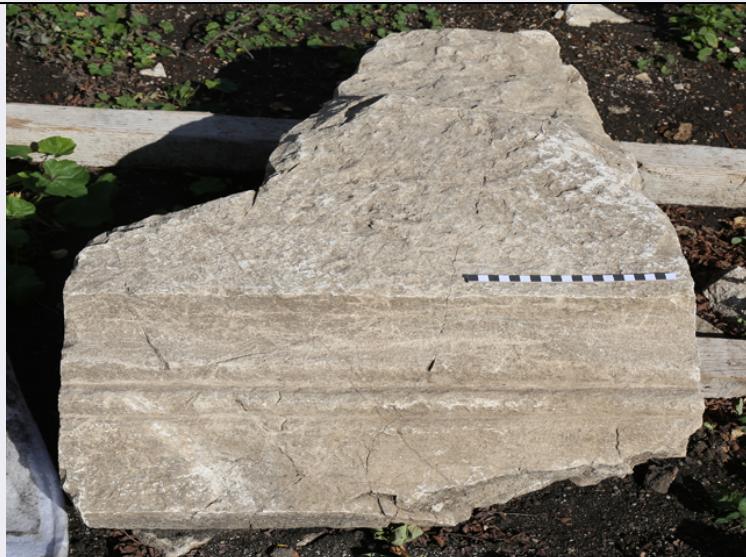
Blocco di cornice modanata, parte verosimilmente della trabeazione. Profilo con gola dritta, toro, gola rovescia. Le due facce laterali restituiscono una leggibile anatirosi; il piano di attesa è spianato e sgrossato; il piano di posa si presenta spianato per una fascia di circa 36 cm cui segue un profondo scalino e un trattamento delle superfici piuttosto grossolano.

Il blocco è definito nelle sue dimensioni nonostante alcune lacune su quasi tutti i lati, in particolare una grossa lacuna interessa uno degli angoli superiori della faccia modanata.
