SCHEDA

OGTD - Definizione tipologica chiesa

OGTN - Denominazione Chiesa dei SS. Pietro e Paolo

PVCC - Comune Trino

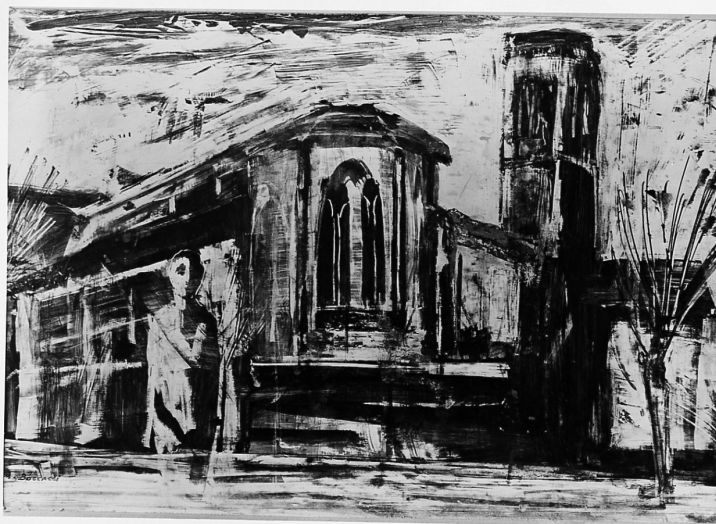
IST - Configurazione strutturale primaria	La chiesa, posta su di una altura, si sviluppa su di una pianta a croce greca, determinata dall'inserimento nel vano principale delle cappelle laterali a fondo piatto, mentre la parete absidale è curva. Tutti i vani sono ricoperti da volte a botte semplice, che si presenta unghiate in corrispondenza delle cappelle laterali. L'abside è raccordata all'arco trionfale con che conclude il vano principale con un catino che si innesta ancora in un breve tratto di volta a botte. Un solo ordine di lesene che sostiene una semplice trabeazione a doppia travata con leggere modanature caratterizza la struttura verticale interna. La decorazione ad affresco che sottolinea gli elementi architettonici fingendo un rivestimento policromo e quasi completamente distrutta, così come gli stucchi dell'altare. Il pulpito è stato asportato e rimangono ad indicare la collocazione solo due mensole lignee. La descrizione prosegue nel campo OSS – Osservazione alla fine della scheda.

STCR - Riferimento alla parte	intero bene
STCC - Stato di conservazione	pessimo
STCO - Indicazioni specifiche	La Chiesa, soprattutto per le pessime condizioni della copertura, è in stato rovinoso, specialmente all'interno.

STCR - Riferimento alla parte	intero bene
STCC - Stato di conservazione	pessimo
STCO - Indicazioni specifiche	La chiesa pur non essendo sconsacrata e di fatto abbandonata per il pessimo stato di conservazione. La mancanza del manto in coppi in alcuni punti e le pessime condizioni degli infissi contribuiscono ad accelerare lo stato di degrado, provocando soprattutto le infiltrazioni d'acqua e dell'umidità.

STCR - Riferimento alla parte	intero bene
STCC - Stato di conservazione	mediocre
STCO - Indicazioni specifiche	L'edificio, adibito a magazzino, conserva ancora in modo unitario la decorazione pittorica interna e la sua pavimentazione originale in cotto. Necessita senza dubbio di intervento di restauro conservativo, si rileva la presenza di umidità di risalita sulle pareti e sulla pavimentazione, sfarinamento e cadute della pellicola cromatica in generale su pareti e volte. L'altare conservagli stucchi nella zona alta, mentre il fronte della mensa è lacunoso.
