# SCHEDA

| OGTD - Definizione tipologica | chiesa |
| OGTN - Denominazione | Chiesa della Madonna delle Mercede |

| PVCL - Località | PONTE D'ARLI |

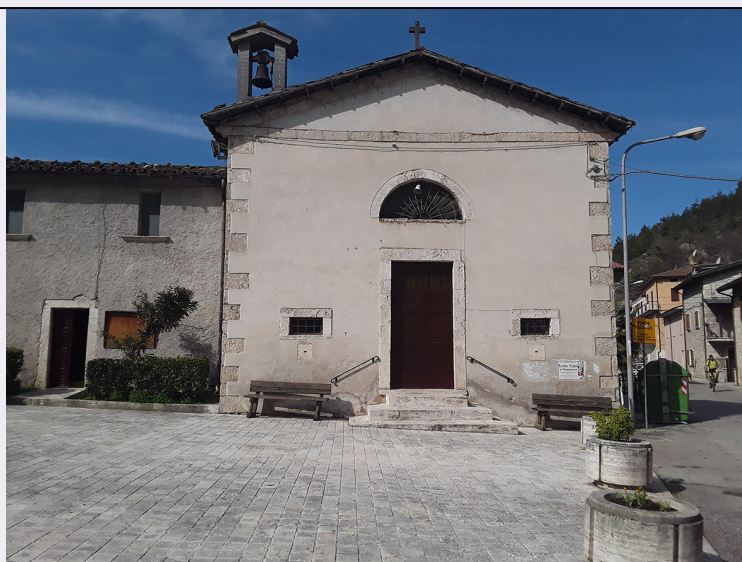
| <b>IST - Configurazione strutturale primaria</b> | Chiesa rivolta verso la piazza, ad aula con struttura verticale portante e copertura a capanna. Addossata sul lato sinistro, in posizione arretrata la canonica. |
