SCHEDA

OGTD - Definizione tipologica	chiesa
OGTQ - Qualificazione	parrocchiale
OGTN - Denominazione	Chiesa di S. Sebastiano

PVCS - Stato	ITALIA
PVCR - Regione	Marche
PVCP - Provincia	AP
PVCC - Comune	Acquasanta Terme
PVCL - Località	UMITO

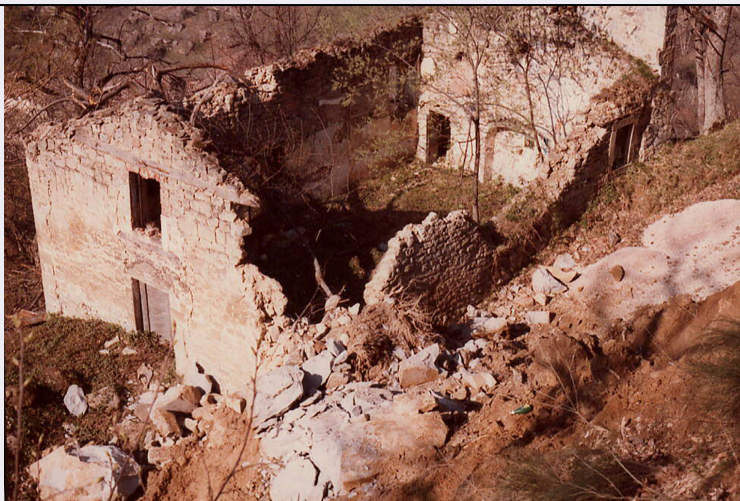
IST - Configurazione strutturale primaria	Chiesa allo stato di rudere, con pianta rettangolare ad aula unica; struttura verticale portante e copertura a capanna.
--	---

tipo	con cornice aggettante
DECM - Materiali	pietra
CO - CONSERVAZIONE	
STC - STATO DI CONSERVAZIONE	
STCR - Riferimento alla parte	intero bene
STCC - Stato di conservazione	pessimo
STCO - Indicazioni specifiche	A causa del sisma del 2016 l'edificio presenta cedimento di fondazione diffuso. (ID UCCR MARCHE_1146)
US - UTILIZZAZIONI	
USA - USO ATTUALE	
USAR - Riferimento alla parte	intero bene
USAD - Uso	rudere
USO - USO STORICO	
USOR - Riferimento alla parte	intero bene
USOC - Riferimento cronologico	XV
USOD - Uso	chiesa
TU - CONDIZIONE GIURIDICA E VINCOLI	
CDG - CONDIZIONE GIURIDICA	
CDGG - Indicazione generica	proprietà Ente religioso cattolico
CDGS - Indicazione specifica	Parrocchia di S.Sebastiano
CDGI - Indirizzo	Frazione Umito, Acquasanta Terme (AP)
NVC - PROVVEDIMENTI DI TUTELA	
NVCT - Tipo provvedimento	ope legis (L.1089/1939 art.4)
STU - STRUMENTI URBANISTICI	
STUT - Strumenti in vigore	P.P.A.R.
STUN - Sintesi normativa zona	tutela integrale
