# SCHEDA

OGTD - Definizione tipologica	chiesa
OGTQ - Qualificazione	parrocchiale
OGTN - Denominazione	Chiesa della Madonna del Sole

PVCS - Stato	ITALIA
PVCR - Regione	Marche
PVCP - Provincia	AP
PVCC - Comune	Arquata del Tronto

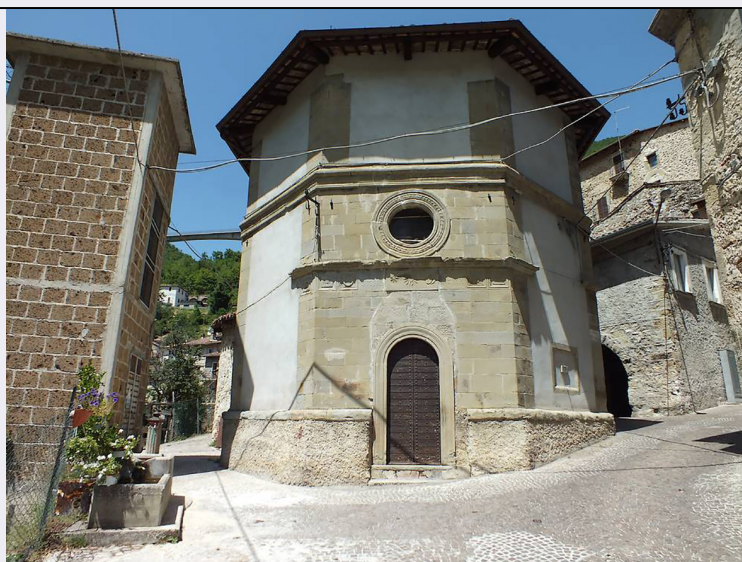
<b>STCR - Riferimento alla parte</b>	intero bene
<b>STCC - Stato di conservazione</b>	parzialmente crollato
<b>STCO - Indicazioni specifiche</b>	A causa del sisma del 2016 l'edificio presentava lesioni sul perimetro esterno della struttura, distacchi e crolli di porzioni di muratura della facciata, del portale d'ingresso e del rosone. All'interno estese lesioni alla base della calotta della volta fino alla base della muratura su tutto il perimetro dell'aula e sull'intero apparato pittorico. Ciò ha comportato il parziale crollo dello stesso. (ID UCCR MARCHE_205)

<b>parte</b>	intero bene
<b>RSTI - Data inizio</b>	09/02/1948
<b>RSTT - Tipo di intervento</b>	Intervento di rifacimento del tetto senza poggiare sulla cupola, per danni causati dal sisma del 1948 su proposta del Genio Civile. (SABAP_AP 63)
<b>RST - RESTAURI</b>	
<b>RSTR - Riferimento alla parte</b>	intero bene
<b>RSTI - Data inizio</b>	1982
<b>RSTF - Data fine</b>	1984
<b>RSTT - Tipo di intervento</b>	Realizzazioen di una cappa in c.a. a consolidamento della volta; sostituzione gronde e pluviali; ripristino nicchia interna e riparazione di gradino di accesso. (SABAP_AP 63)
<b>RST - RESTAURI</b>	
<b>RSTR - Riferimento alla parte</b>	intero bene
<b>RSTI - Data inizio</b>	2016
<b>RSTF - Data fine</b>	2017
<b>RSTT - Tipo di intervento</b>	Opere di messa in sicurezza_ Velinatura e messa in sicurezza delle porzioni di intonaco dipinto a rischio caduta, con relativa catalogazione di tutti i frammenti. (ID UCCR MARCHE_205) (SABAP_Ancona_AP62)
