SCHEDA

OGTD - Definizione tipologica	palazzo
OGTQ - Qualificazione	comunale
OGTN - Denominazione	Palazzo comunale

PVCS - Stato	ITALIA
PVCR - Regione	Marche
PVCP - Provincia	AP
PVCC - Comune	Arquata del Tronto
PVCL - Località	ARQUATA DEL TRONTO
PVCI - Indirizzo	Piazza Umberto I

REN - Riferimento	intero bene
RENS - Notizia sintetica	evento sismico
RENN - Notizia	L'edificio è inserito all'interno dell'elenco dei beni danneggiati dal sisma del 2016 (ID UCCR MARCHE_1044)
RENF - Fonte	Segretariato Regionale per i Beni e le attività Culturali_Ufficio Danni Sisma

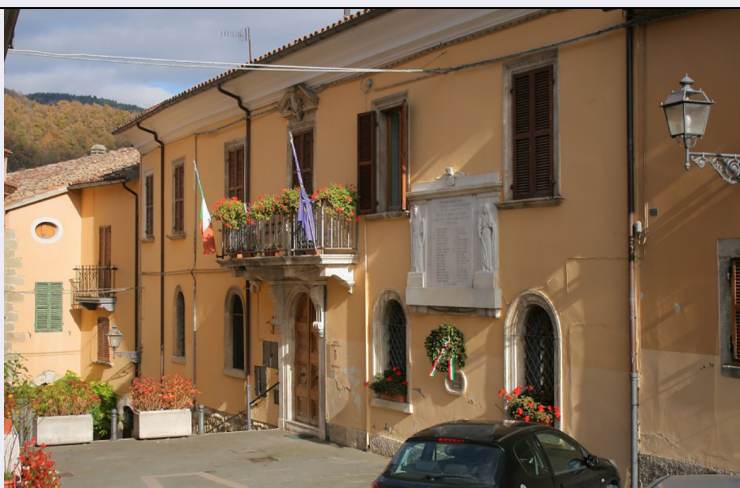
Edificio posta su una scarpata, che si sviluppa su quattro livelli di cui due ricavati nella porzione scarpata. Il fronte principale sulla piazza, con riferimenti artistici rinascimentali e barocchi, caratterizzato da un elemento centrale composto da portale-balcone-porta finestra con timpano e stemma.

STCR - Riferimento alla parte	intero bene
STCC - Stato di conservazione	crollato
STCO - Indicazioni specifiche	A causa del sisma del 2016 l'edificio è crollato.(ID UCCR MARCHE_1044)
