SCHEDA

OGT - OGGETTO	
OGTD - Definizione tipologica	villa
OGTN - Denominazione	Villa di Bugno

PVCS - Stato	ITALIA
PVCR - Regione	Toscana
PVCP - Provincia	PI
PVCC - Comune	San Giuliano Terme
PVCE	San Martino ad Ulmiano
PVCI - Indirizzo	Via Marx

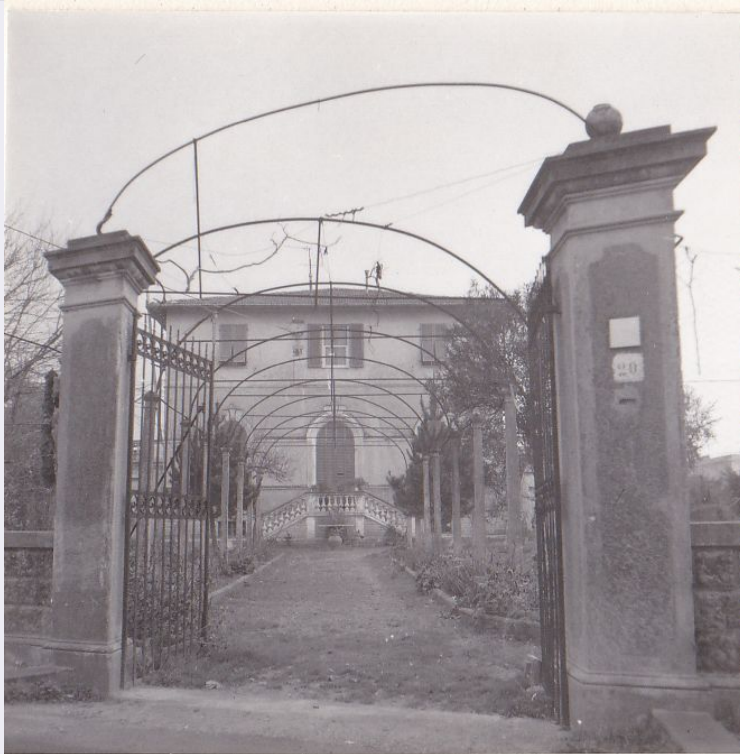
STCR - Riferimento alla parte	intero bene
STCO - Indicazioni specifiche	buono stato di conservazione; l'edificio presenta un leggero stato di disgregazione della malta; evidenti tracce di umidità ascendente e scarsa manutenzione degli infissi. Dati relativi al 1984
