SCHEDA

OGTD - Definizione tipologica	chiesa
OGTQ - Qualificazione	rurale
OGTN - Denominazione	Chiesa di S. Leopardo

PVCS - Stato	ITALIA
PVCR - Regione	Marche
PVCP - Provincia	MC
PVCC - Comune	Apiro
PVCE	S. Leopardo
PVCI - Indirizzo	Strada vicinale di S. Leopardo

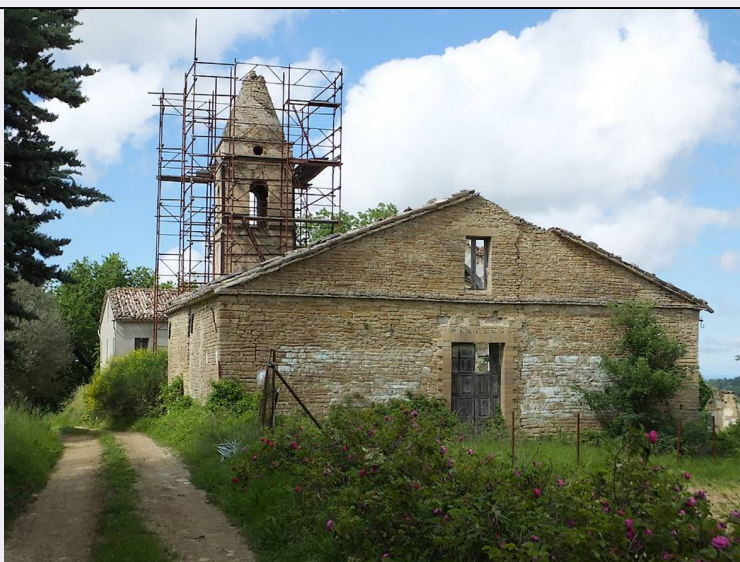
STCR - Riferimento alla parte	intero bene
STCC - Stato di conservazione	rudere
STCO - Indicazioni specifiche	L'immobile già gravemente danneggiato dal sisma del 97 si presenta in una generale situazione di dissesto. La copertura è quasi completamente crollata sono presenti numerosi gravi lesioni passanti nelle murature e distacchi evidenti nei maschi murari.(ID UCCR MARCHE_1092)
