# SCHEDA

OGTD - Definizione tipologica villa

OGTN - Denominazione Villa Ravano

PVCC - Comune San Giuliano Terme

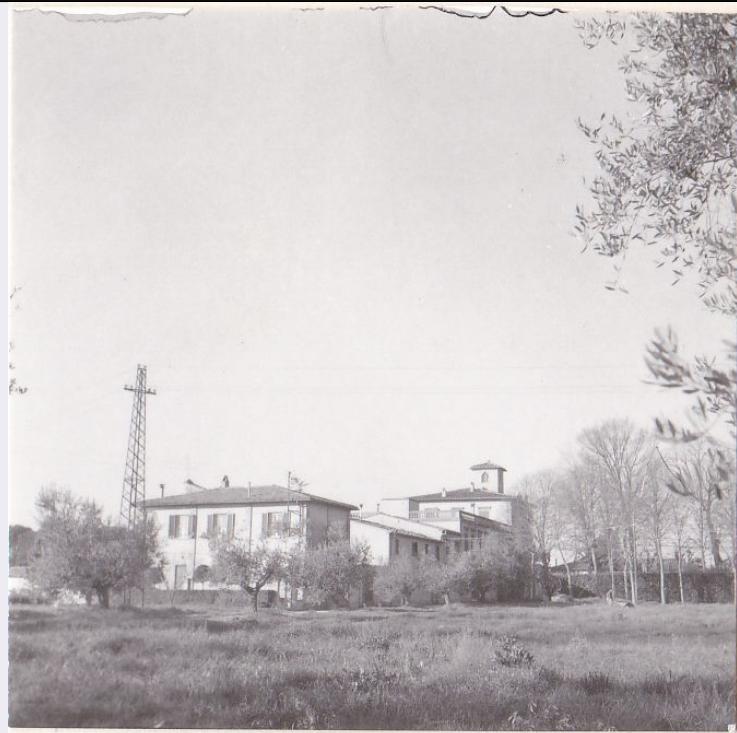
<b>FTAX - Genere</b>	documentazione allegata
<b>FTAP - Tipo</b>	negativo b/n
<b>FTAN - Codice identificativo</b>	SBAAAS_PI_28128
<b>FTAT - Note</b>	Visione d'insieme
