SCHEDA

OGT - OGGETTO	
OGTD - Definizione	cinta fortificativa
OGTF - Funzione	difensiva
OGTN - Denominazione /dedicazione	Mura megalitiche di Roccacinquemiglia

PVC - LOCALIZZAZIONE GEOGRAFICO-AMMINISTRATIVA	
PVCS - Stato	ITALIA
PVCR - Regione	Abruzzo
PVCP - Provincia	AQ
PVCC - Comune	Castel di Sangro
PVCL - Località	ROCCACINQUEMIGLIA

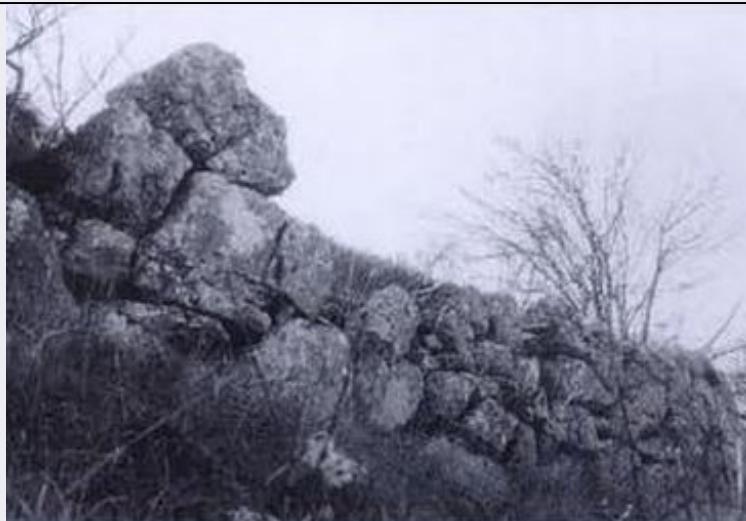
DA - DATI ANALITICI	
DES - DESCRIZIONE	
	<p>La fortificazione corre sulla mezzacosta di tre rilievi dalla quota omogenea, separati da una piccola depressione inglobata nel circuito difensivo. La cinta presenta molte lacune sul lato sud, probabilmente a causa del riutilizzo del pietrame nelle costruzioni medievali del castello medievale di Roccacinquemiglia. Resta possibile comunque ricostruire il percorso delle mura seguendo il terrapieno ancora visibile. Il versante meridionale, non essendo molto scosceso, ha reso necessaria la costruzione di strutture difensive a mezzacosta, circa 50 m al di sotto della cima del colle. Le mura si limitavano a seguire il versante del rilievo, proseguendo la corsa verso nord. Sul lato ovest queste strutture creano un terrapieno, largo 20 m, che consente l'agevole fruizione del versante di per sé molto ripido. L'unico accesso ancora visibile nella cinta è costituito da una porta del tipo a corridoio obliquo, la porta è dove il perimetro murario, assecondando il pendio, piega di novanta gradi verso est. Il sentiero di accesso correva per gli ultimi metri sotto le mura così da rendere un'eventuale attacco estremamente difficile. Nonostante le guance della porta non siano</p>

conservate se ne può stimare la larghezza intorno ai 4 metri. La cinta, superata la porta, prosegue per altri 150 m per poi scendere di quota per munire la piccola valle interna che separava la prima cima dagli altri due rilievi. La piccola valle è risultata priva di evidenze murarie visibili a causa della sua destinazione a pascolo, per cui i grossi muri sono stati sostituiti da muretti e terrazzamenti. Il perimetro murario, piega nuovamente verso nord adattandosi alle pendici di altri due rilievi dalla cima allungata, più accessibili rispetto a quello meridionale. Sul pendio est, molto scosceso, vi è un camminamento a circa 30 m dalla sommità del rilievo. Anche su questo versante le mura perdono quota in corrispondenza della valle intermedia. Superato il colle settentrionale la fortificazione proseguiva per circa duecento metri in direzione sud-ovest a quota 1109 m. Anche in questo tratto, nonostante non resti nulla della cinta, il suo percorso è ricostruibile dall'aggere. Le indagini condotte dalla Soprintendenza di Chieti hanno messo in evidenza la presenza di un tratto murario appena sotto la cima più elevata (quota 1164 m). Detto muro doveva recingere tutto il ciglio meridionale della cima, in prossimità della depressione interna delle difese. Due fonti, poste appena all'esterno del circuito murario, dovevano assicurare l'approvvigionamento idrico. Le murature sono realizzate con blocchi che risultarono di difficile lavorazione, da qui la scelta di mettere in opera conci estremamente disomogenei per grandezza e forma. Solo le murature in prossimità dell'accesso mostrano un'accuratezza maggiore nella superficie esterna e nel taglio più netto dei blocchi; accuratezza dovuta alla scelta di una pietra di migliore qualità in quanto meno soggetta a fenomeni di carsismo.

La cinta fortificata di Roccacinquemiglia, posta a 5 km a nord-est di Castel di Sangro è una struttura pluriapicale a vallecola interna. La fortificazione doveva presentare al suo interno un'area delimitata con funzioni definite, forse l'arx. La cinta presenta mura poste a cingere una serie di rilievi al di sopra dei mille metri e una piccola valle interna. La presenza all'interno delle mura di uno spazio pianeggiante da un lato accresceva l'area intramuranea fruibile, quantificabile in 198.500 mq, dall'altro costringeva le strutture difensive ad abbandonare i sicuri pendii per difendere, mediante salti di quote, zone più accessibili. Lo spazio pianeggiante interno fa ipotizzare che la cinta ospitasse al suo interno strutture abitative stabili. Quella di Roccacinquemiglia era, perciò, una cinta di media grandezza, con struttura complessa, determinata dalla presenza di spazi interni delimitati, funzionale la controllo militare del territorio, ma, al contempo, capace di ospitare strutture insediative stabili.
