SCHEDA

OGTD - Definizione	edificio
OGTN - Denominazione /dedicazione	Edificio di via Pagliarelle

PVCS - Stato	ITALIA
PVCR - Regione	Abruzzo
PVCP - Provincia	AQ
PVCC - Comune	San Benedetto dei Marsi
PVCL - Località	SAN BENEDETTO DEI MARSI
PVCI - Indirizzo	via Pagliarelle

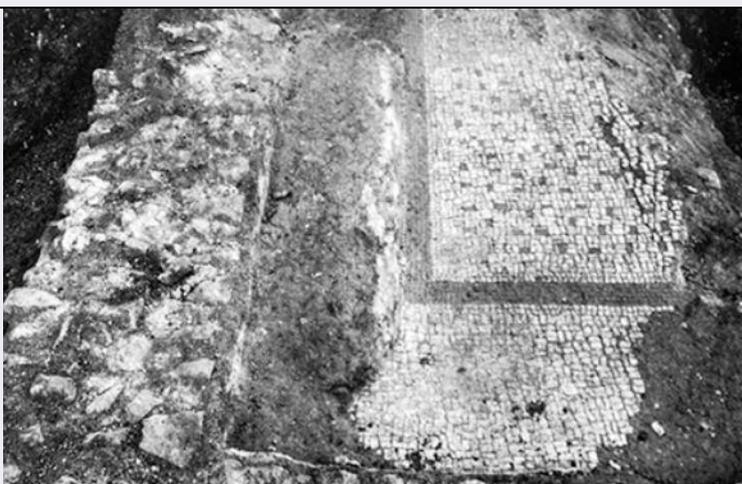
STC - STATO DI CONSERVAZIONE	
STCC - Stato di conservazione	cattivo
STCS - Indicazioni specifiche	Si sono messi in luce solo due ambienti per cui la struttura appare di difficile interpretazione.
DA - DATI ANALITICI	
DES - DESCRIZIONE	
DESO - Descrizione	Durante i lavori per la costruzione di un'abitazione lungo via Pagliarelle (ricalcante un asse viario antico) sono stati rinvenuti resti di un edificio con strutture murarie in reticolato e due pavimentazioni in tessellato, pertinenti a due ambienti contigui. Entrambi presentano un pavimento in opus tessellato.
RIV - RIVESTIMENTI

RIVP - Posizione	ambiente, pavimento
RIVT - Tipo	opus tessellatum
RIVM - Materiale	calcare
RIVD - Descrizione	Mosaico a tessere bianche, riquadrato da fasce nere, con inserti di lastre di marmo a definire, su un lato, un campo quadrangolare nel quale è rappresentata, con tessere policrome, una grande testa di Oceano tra pesci guizzanti e uccelli di acqua. La capigliatura della divinità, resa con file di tessere nere a creare un effetto di movimento, si sviluppa anche con funzione di riempitivo e conferisce alla composizione una sua armonia interna, sia nella disposizione, che nella resa complessiva del quadro. Sul tessellato si leggono alcune lettere di un'iscrizione, [—]SA ANDRI[—], interpretati come la firma del mosaicista

L'esiguità delle strutture messe in luce impediscono di poter dare indicazioni più precise sulla struttura, probabilmente una domus. La tipologia e il motivo decorativo del tessellato a stuoia che orna uno degli ambienti sono inquadrabili alla tarda età repubblicana e potrebbero essere coerenti con l'impianto originario dell'edificio (I sec. a.C.) anche se, sulla base delle evidenze stratigrafiche, il pavimento è assegnato alla media età imperiale. L'analisi delle strutture murarie in reticolato ha permesso di datare la realizzazione del primo nucleo del complesso al I sec. a.C. I pavimenti in opus tessellato presentano schemi decorativi riferibili ad un arco cronologico più ampio, fino a tutto il II secolo d.C. Sulla base dei rinvenimenti e sullo studio della soprastante stratigrafia l'abbandono della struttura si pone nel III secolo.
