SCHEDA

OGTD - Definizione tipologica	casa
OGTQ - Qualificazione	privata
OGTN - Denominazione	Casa datata 1532

PVCR - Regione	Marche
PVCP - Provincia	AP
PVCC - Comune	Arquata del Tronto
PVCL - Località	ARQUATA DEL TRONTO
PVCI - Indirizzo	Piazza Umberto I

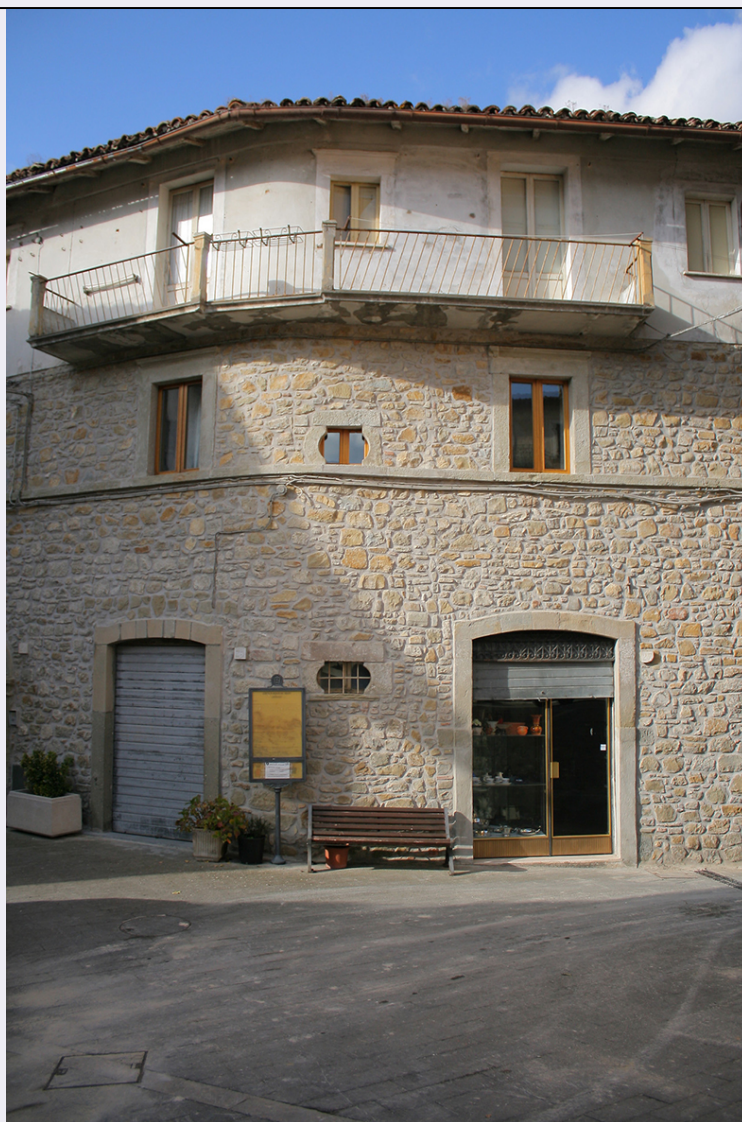
L'edificio residenziale privato si trova nel centro storico di Arquata del Tronto all'angolo tra via Garibaldi e via Gallo prospiciente piazza Umberto I. Il fronte principale è caratterizzato dal portale d'ingresso datato 1830 e da un portale architravato con iscrizione sulla fascia e sul fregio riportante la data del 1532, sormontato da una lunetta con affresco coevo raffigurante una Crocifissione; in corrispondenza del numero 4 di via Gallo si trova un'altra lunetta con affresco raffigurante una Madonna; entrambe si trovano in cattivo stato di conservazione.
--	--

Tra i due portali, una galleria conduce sul retro dell'edificio. L'intero corpo edilizio è servito da un'unica scala a due rampe parallele e percorso da una fascia marcapiano all'altezza del piano nobile. L'assetto attuale dell'edificio, di origine cinquecentesca, è il frutto di sopraelevazioni e rifusioni successive -la più consistente del sec. XIX - e di aggiunte recenti. Il portale architravato in arenaria, datato 1532, ha subito interventi impropri: in tempi recenti fu infatti ricoperto di boiaccia cementizia; un tentativo successivo di rimozione della pellicola cementizia fatto da personale non esperto ha avuto esiti negativi, causando danni lievi alla iscrizione sul fregio e dè stato subito interrotto; sarebbe opportuno un intervento di pulitura e consolidamento eseguito da personale molto esperto, vista la difficoltà determinata dalla fragilità tipica dell'arenaria; il proprietario dell'immobile si è dichiarato disponibile ad un tale intervento a condizione che si renda possibile un contributo pubblico, il che sarebbe decisamente auspicabile, vista il valore storico del portale, unico con iscrizione e data del centro storico di Arquata. Lo stesso vale anche per gli affreschi coevi, di ottima fattura, molto deteriorati ma ancora recuperabili.
