SCHEDA

OGTD - Definizione tipologica	casa
OGTQ - Qualificazione	privata
OGTN - Denominazione	Casa in via Garibaldi, n. 3

PVCR - Regione	Marche
PVCP - Provincia	AP
PVCC - Comune	Arquata del Tronto
PVCL - Località	ARQUATA DEL TRONTO
PVCI - Indirizzo	Via Giuseppe Garibaldi

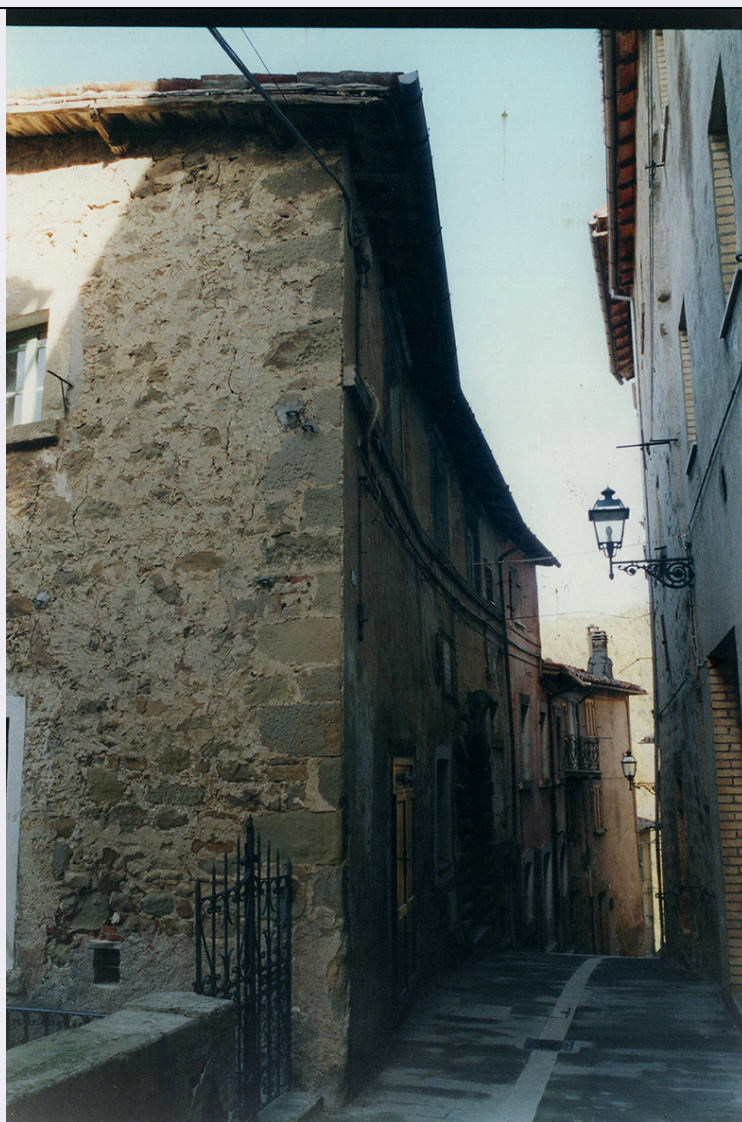
STCR - Riferimento alla parte	intero bene
STCC - Stato di conservazione	mediocre

RVMD - Data	2000
RVMN - Nome	Cenedese A.
AGG - AGGIORNAMENTO - REVISIONE	
AGGD - Data	2018
AGGN - Nome	Arch. Ramona Minnucci
AGGE - Ente	SABAP_Ancona
AGGF - Funzionario responsabile	Dott.ssa Ilaria Venanzoni
AN - ANNOTAZIONI	
	L'edificio di edilizia residenziale privata a due piani si trova in via Garibaldi nel centro storico di Arquata. Il fronte principale sul vicolo è caratterizzato da un portale bugnato, gemello di quello in via Gallo n.

9; da una targa lapidea e da un busto entro cornice ellittica riferiti al soggiorno di Garibaldi, avvenuto nel febbraio 1849; da una fascia marcapiano modanata sulla quale poggiano le finestre rettangolari del piano superiore con gocciolatoio modanato. L'edificio, da quanto risulta dall'analisi dei caratteri stilistici, dovrebbe risalire al sec. XVI. Il portale è in discreto stato di conservazione tranne che per le bugne della parte inferiore fortemente degradate dall'umidità e dal dilavamento prodotto dalle acque meteoriche; l'intonaco della facciata si mostra pure molto degradato in particolare al piede delle murature, dove è stato in più punti rattoppato con intonaco di cemento; questo tipo di degrado potrebbe dipendere da umidità di risalita ma anche dalla esiguità dello sporto del tetto. Sarebbe quindi necessario un intervento di restauro degli intonaci mediante sostituzione dei rattoppi in cemento con rattoppi con malta di calce e una accorta ritinteggiatura; per preservare dal dilavamento la facciata e il portale potrebbe risultare sufficiente aumentare lo sporto del tetto, spostando i numerosi cavi che attualmente attraversano la facciata e le arrecano un danno seppure solo estetico, subito al di sotto del tetto.
