SCHEDA

OGTD - Definizione tipologica	casa
OGTQ - Qualificazione	privata
OGTN - Denominazione	Casa Girardi

PVCR - Regione	Marche
PVCP - Provincia	AP
PVCC - Comune	Arquata del Tronto
PVCL - Località	ARQUATA DEL TRONTO
PVCI - Indirizzo	Viale Saladini

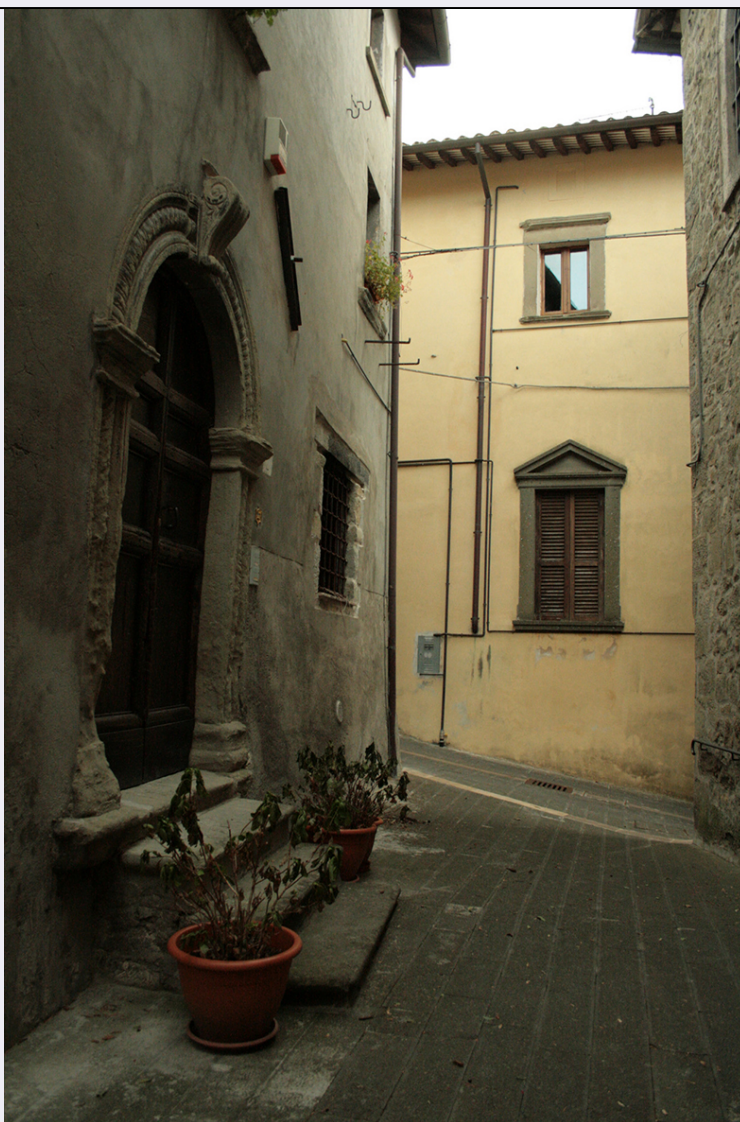
STCR - Riferimento alla parte	intero bene
STCC - Stato di conservazione	pessimo

L'edificio, sito in via Saladini 2, nel centro storico di Arquata, presenta come unico elemento di pregio, il portale d'ingresso ornato da un motivo a spirale e da una mensola in chiave con volute. Si presenta molto degradato nella parte inferiore delle spalle e delle parti esterne dell'arco e dovrebbe risalire agli inizi del sec. XVII. All'interno, a sinistra dell' androne, troviamo un ambiente con volte a crociera realizzate con un tipo di calcare molto poroso e leggero, costantemente utilizzato in questa zona per le volte, chiamato 'spugna'.
