SCHEDA

OGT - OGGETTO	
OGTD - Definizione tipologica	casa
OGTQ - Qualificazione	privata
OGTN - Denominazione	Casa Mancini Teta

PVCS - Stato	ITALIA
PVCR - Regione	Marche
PVCP - Provincia	AP
PVCC - Comune	Arquata del Tronto
PVCL - Località	SPELONGA
PVCI - Indirizzo	via Napoli, 103

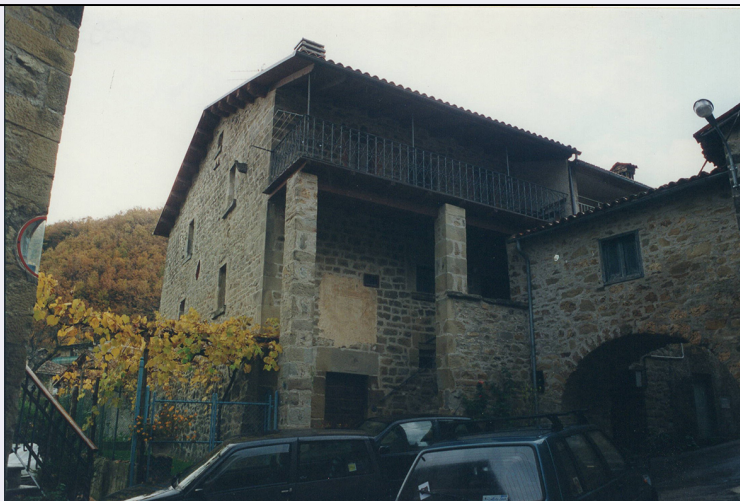
Edificio residenziale a tre piani a pianta rettangolare con scala d'accesso ad una rampa, parallela al fronte principale su strada; balconata lungo tutto il fronte principale, sostenuta da pilastri in muratura di pietra locale, coperta dallo sporto del tetto; strutture verticali in muratura portante di pietra locale; copertura a tetto a due falde con manto in coppi.

STCR - Riferimento alla parte	intero bene
STCC - Stato di conservazione	mediocre
