# SCHEDA

OGTD - Definizione tipologica	casa
OGTQ - Qualificazione	nobiliare
OGTN - Denominazione	Casa nobile Bucciarelli

<b>PVCS - Stato</b>	ITALIA
<b>PVCR - Regione</b>	Marche
<b>PVCP - Provincia</b>	AP
<b>PVCC - Comune</b>	Arquata del Tronto
<b>PVCE</b>	Borgo
<b>PVCI - Indirizzo</b>	Via Calvelli

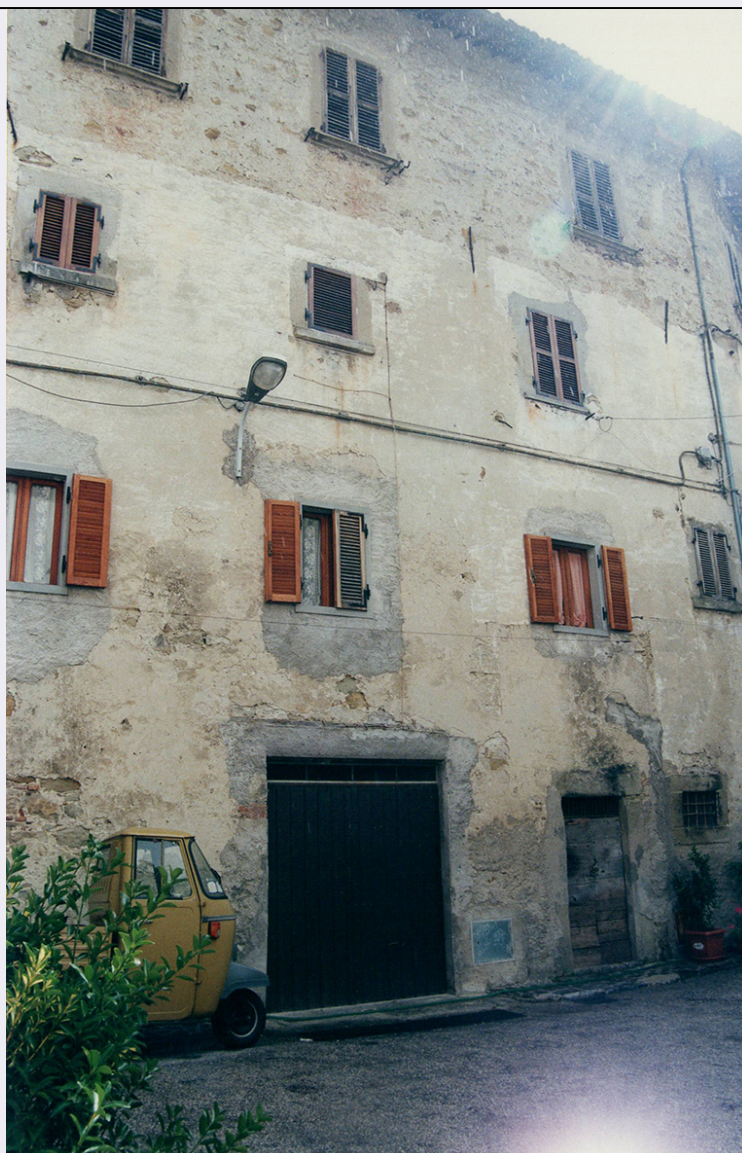
<b>RENN - Notizia</b>	Edificio costruito nel XVIII sec.
<b>RENF - Fonte</b>	data riportata sulla fontana interna sopra alle scale, esistente.
<b>REL - CRONOLOGIA, ESTREMO REMOTO</b>	
<b>RELS - Secolo</b>	XVIII
<b>RELF - Frazione di secolo</b>	terzo quarto
<b>RELI - Data</b>	1769
<b>REV - CRONOLOGIA, ESTREMO RECENTE</b>	
<b>REVS - Secolo</b>	XVIII
<b>REVF - Frazione di secolo</b>	terzo quarto
<b>REVI - Data</b>	1769
<b>SI - SPAZI</b>	
<b>SII - SUDDIVISIONE INTERNA</b>	
<b>SIIR - Riferimento</b>	intero bene
<b>SIIO - Tipo di suddivisione orizzontale</b>	livelli continui
<b>SIIN - Numero di piani</b>	+3
<b>SIIP - Tipo di piani</b>	PT,1P,2P
<b>IS - IMPIANTO STRUTTURALE</b>	
<b>IST - Configurazione strutturale primaria</b>	E' una casa distribuita su tre livelli con sottotetto, comunicanti tra loro con pianta rettangolare e tetto a due falde collegate. Le murature sono portanti e realizzate in arenaria, il prospetto principale e' stato intonacato; i solai e le coperture hanno strutture lignee il manto di copertura e' in coppi.

<b>DECM - Materiali</b>	pietra
<b>CO - CONSERVAZIONE</b>	
<b>STC - STATO DI CONSERVAZIONE</b>	
<b>STCR - Riferimento alla parte</b>	intero bene
<b>STCC - Stato di conservazione</b>	pessimo
<b>RS - RESTAURI</b>	
<b>RST - RESTAURI</b>	
<b>RSTR - Riferimento alla parte</b>	coperture
<b>RSTI - Data inizio</b>	1862
<b>RSTT - Tipo di intervento</b>	restauro del manto di copertura
<b>US - UTILIZZAZIONI</b>	
<b>USA - USO ATTUALE</b>	
<b>USAR - Riferimento alla parte</b>	intero bene
<b>USAD - Uso</b>	abitazione

Questa casa del XVIII secolo insieme al palazzo coevo, il passetto e la fontana alla destra rispetto al portone d'ingresso costituiscono il vecchio nobile borgo del paese. Il portone e' originale in castagno con le tipiche prese d'aria e di luce circolari. La cornice con chiave sull'arco e' in arenaria, ormai consumato dal tempo, i locali usano dire 'si sala' per indicare la pietra usurata. Sul fronte una nicchia decorata raffigura la Madonna con il bambino, sotto e' incisa una data CXXXX, indica la devozione della famiglia, cosa comune in questi luoghi; il pittore e' un locale Mario Mari che visse nella seconda meta' dell'ottocento, (informazione dai locali). La fontana interna porta una data sulla vasca 1769, acqua proveniente dalla montagna che forma ancora desso la sorgente dei fraticelli dell'ex convento di S. Francesco. Il passetto ha tipologia e morfologia simile a quello in Arquata in via Gallo.
