# SCHEDA

OGTD - Definizione tipologica	casa
OGTQ - Qualificazione	a torre
OGTN - Denominazione	Casa-torre

<b>PVCS - Stato</b>	ITALIA
<b>PVCR - Regione</b>	Marche
<b>PVCP - Provincia</b>	AP
<b>PVCC - Comune</b>	Arquata del Tronto
<b>PVCL - Località</b>	TRISUNGO
<b>PVCI - Indirizzo</b>	Località Faete

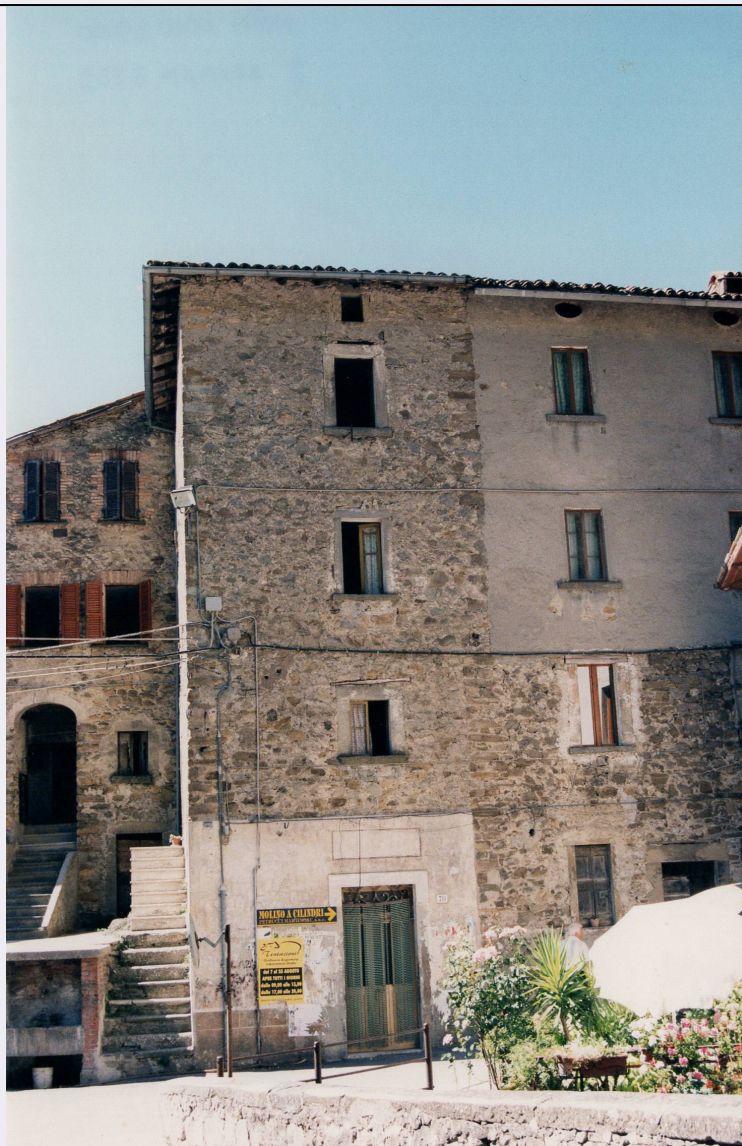
Questa casa torre, non è accatastata, con la part. 237 il catasto riporta il p.t., dove c'è un magazzino abbandonato e di diversa proprietà rispetto a tutta la casa. L'abitazione fa parte di un nucleo urbano dopo il ponte di Trisungo; ha subito molti interventi, probabilmente l'ingresso originario era al p.t., le scale sono recenti e gli elementi antichi si trovano all'interno. La casa essendo abbandonata ha conservato i pavimenti e i solai, come quello al P.2 con le tipiche lastre di arenaria chiamate in gergo locale "schiazze" ; per la sua tipologia la costruzione contribuisce alla qualità di questo ambiente.
