# SCHEDA

OGTD - Definizione tipologica	chiesa
OGTQ - Qualificazione	parrocchiale
OGTN - Denominazione	Chiesa di S. Antonio Abate

<b>PVCS - Stato</b>	ITALIA
<b>PVCR - Regione</b>	Marche
<b>PVCP - Provincia</b>	AP
<b>PVCC - Comune</b>	Arquata del Tronto
<b>PVCE</b>	Villa
<b>PVCI - Indirizzo</b>	Frazione Capodacqua
<b>PVCV - Altre vie di comunicazione</b>	centro del paese

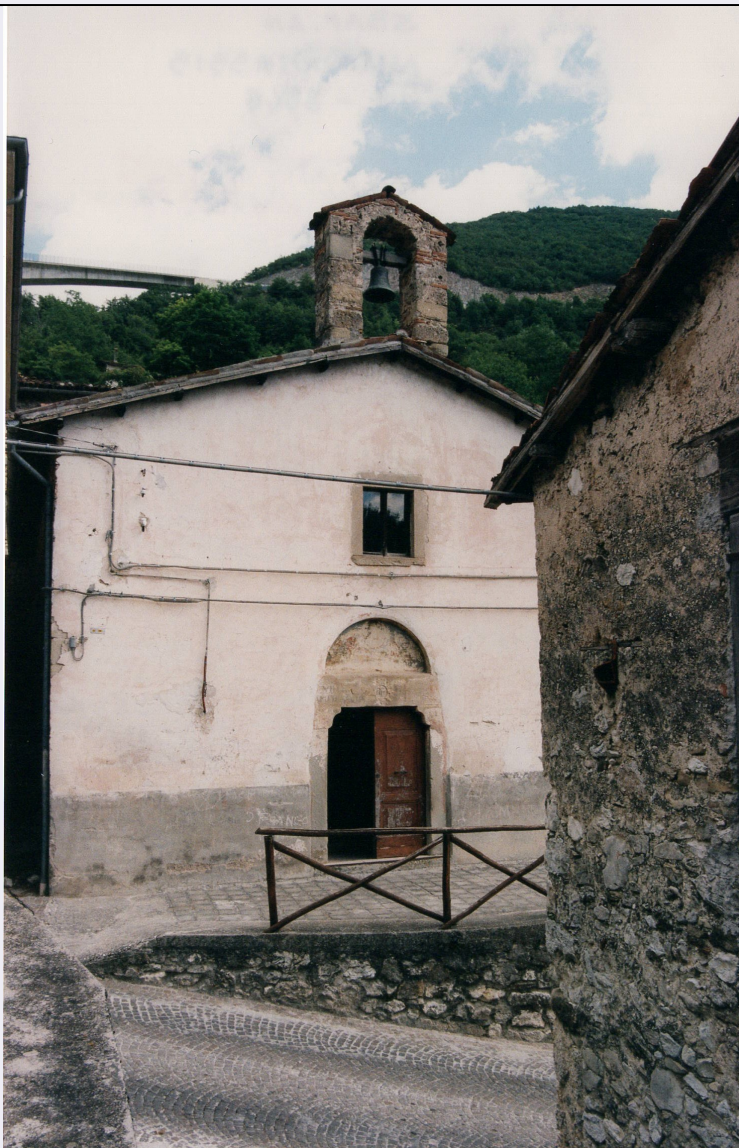
Questa chiesa del XV secolo e` dedicata a S. Antonio Abate, con un campanile sul tetto a vela con campana in tufo e laterizi. La facciata e' intonacata mentre le altre pareti sono pietra a vista. Il portale e' originale in arenaria come l'architrave con le mensole modanate, si intravede IHS all'interno di un sole, motto di San Bernardino, sopra una lunetta presenta tracce di pittura votiva e una finestrella incorniciata. Internamente un quadro sopra l'altare rappresenta i SS. Antonio Abate e di Padova e ai lati due piccoli quadri rappresentano la Vergine e S. Emidio ripreso dalla tavola posseduta in Pinacoteca ad AP di Tedeschi P. Questa chiesa presenta tracce di muffa dovute a mancanza di manutenzione. La costruzione nella sua semplicità formale contribuisce alla qualità di questo luogo.
