SCHEDA

OGTN - Denominazione Casa

PVCC - Comune Arquata del Tronto

PVCE Capodacqua

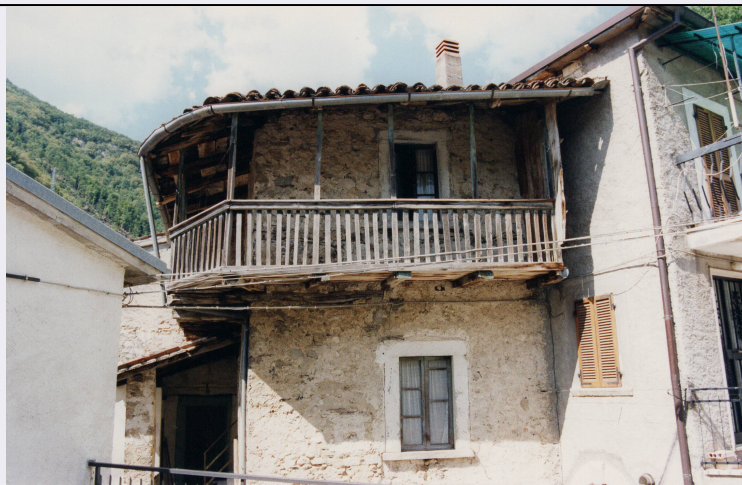
| IST - Configurazione strutturale primaria | Casa su due livelli con scala esterna, di forma irregolare e unita con due lati ad altre costruzioni. I muri esterni sono in arenaria e i solai sono in legno, copertura semplice con capriate in legno. |

| STCC - Stato di conservazione | mediocre |

Casa rurale marchigiana con i tipici elementi caratterizzanti la valle del Tronto: la scala esterna con pilastro e la balconata in legno chiamata bufirio. L'edificio, ora abbandonato, era utilizzato come luogo d'abitazione ma anche di lavoro, la canapa e i legumi venivano lavorati sui bufiri anche nel periodo invernale, sotto c'era il magazzino. La casa sebbene abbia subito dei rifacimenti, presenta tracce originali come i portoni, le cornici delle finestre l'architrave di legno elemento di modesto spessore che insiste su tutto il foro; i pavimenti, le travi del solaio, il bufirio sonodi castagno e originali. Le nuove costruzioni intorno hanno fatto perdere al luogo la propria identità e qualità originale tanto da contrastare e far perdere valore a questa unica tipologia.
