SCHEDA

OGTD - Definizione tipologica torre

OGTN - Denominazione Ex torre colombaia

PVCS - Stato	ITALIA
PVCR - Regione	Marche
PVCP - Provincia	MC
PVCC - Comune	Camerino
PVCE	Colle Altino
PVCI - Indirizzo	Località Colle

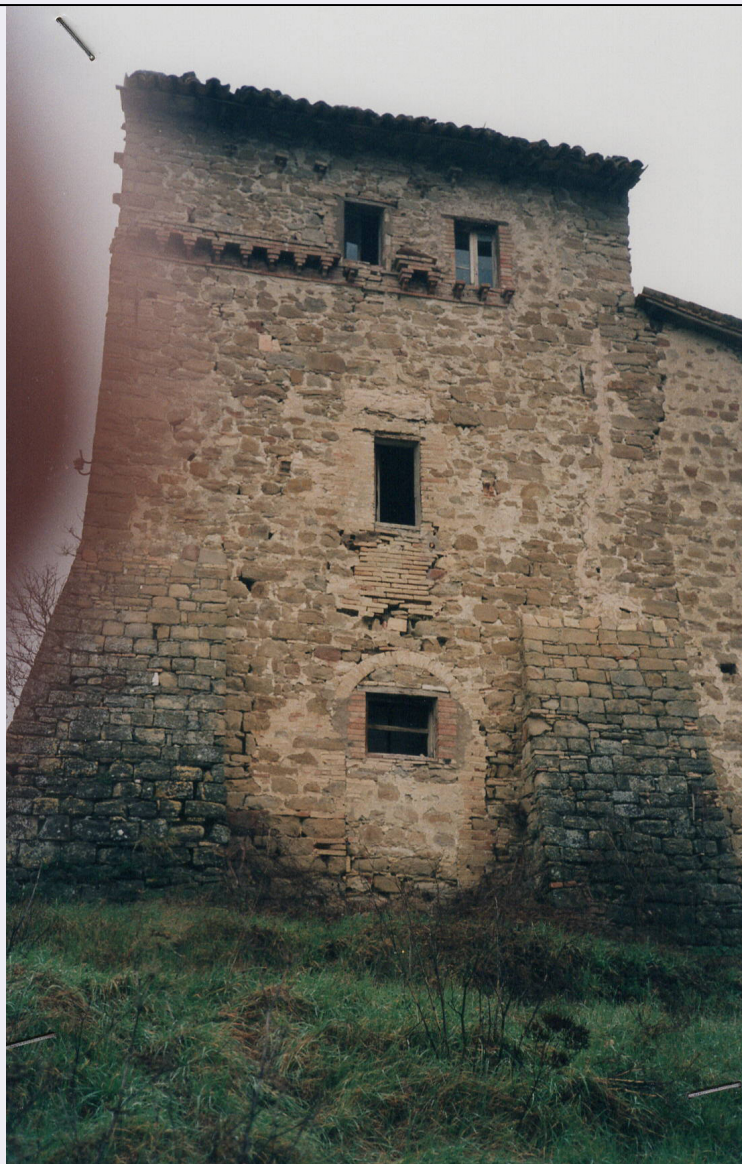
SVCU - Ubicazione	intero bene
SVCT - Tipo di struttura	parete
SVCC - Genere	muratura portante
SVCQ - Qualificazione del genere	blocchi di pietra di forma irregolare, a vista
SVCM - Materiali	pietra
CP - COPERTURE	
CPU - Ubicazione	corpo principale
CPF - CONFIGURAZIONE ESTERNA	
CPFG - Genere	a tetto
CPFF - Forma	a falde
CPFQ - Qualificazione della forma	a falda unica
CPM - MANTO DI COPERTURA	
CPMR - Riferimento	intera copertura

CPMT - Tipo	tegole
CPMQ - Qualificazione del tipo	coppi
CPMM - Materiali	laterizio
CP - COPERTURE	
CPU - Ubicazione	corpo laterale
CPF - CONFIGURAZIONE ESTERNA	
CPFG - Genere	a tetto
CPFF - Forma	a falde
CPFQ - Qualificazione della forma	a falda unica
CPM - MANTO DI COPERTURA	
CPMR - Riferimento	intera copertura
CPMT - Tipo	tegole
CPMQ - Qualificazione del tipo	coppi
CPMM - Materiali	laterizio
SC - SCALE	
SCL - SCALE	
SCLU - Ubicazione	esterna
SCLG - Genere	scala d'accesso
SCLO - Categoria	di servizio
SCLN - Quantità	1
SCLL - Collocazione	assiale
SCLF - Forma planimetrica	rettilinea
SCS - SCHEMA STRUTTURALE	
SCSR - Riferimento	intera struttura
SCST - Tipo	appoggiata a terra
SCSC - Tecnica	1
SCSM - Materiali	pietra
PV - PAVIMENTI E PAVIMENTAZIONI	
PVM - PAVIMENTI E PAVIMENTAZIONI	
PVMU - Ubicazione	corpo secondario
PVMG - Genere	in mattoni
PVMS - Schema del disegno	a giunti lineari
DE - ELEMENTI DECORATIVI	
DEC - ELEMENTI DECORATIVI

OSS - Osservazioni	<p>l'edificio è stato ristrutturato di recente è ubicato in località Colle Altino; un tempo era una torre colombaia, la struttura architettonica rivela ampiamente quale fosse la sua funzione; è costruita in pietra arenaria ed è databile tra la fine del XV secolo e l'inizio del XVI; le costruzioni addossate sono superfetazioni aggiunte in epoche successive, attualmente adibite a stanze collegate tra loro da una scala.</p>
---------------------------	--
