# SCHEDA

OGTD - Definizione tipologica	villa
OGTQ - Qualificazione	signorile
OGTN - Denominazione	Villa Santolini

PVCS - Stato	ITALIA
PVCR - Regione	Marche
PVCP - Provincia	MC
PVCC - Comune	Belforte del Chienti
PVCL - Località	BELFORTE DEL CHIEN TI
PVCE	Borgo San Giovanni
PVCI - Indirizzo	via Borgo S. Giovanni, 17

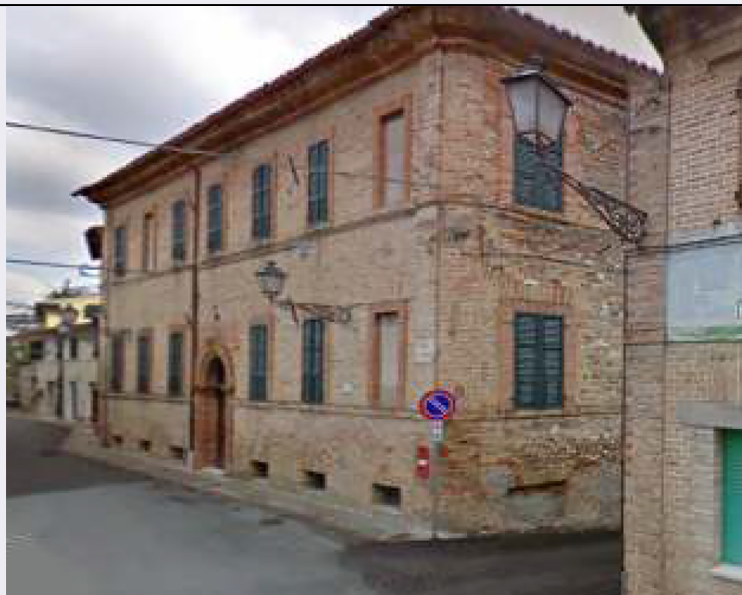
<b>IST - Configurazione strutturale primaria</b>	Edificio che si sviluppa su tre livelli, con un piano seminterrato, in muratura portante in laterizio a vista e copertura a padiglione.
--	---

<b>STCR - Riferimento alla parte</b>	intero bene
<b>STCC - Stato di conservazione</b>	mediocre
<b>US - UTILIZZAZIONI</b>	
<b>USA - USO ATTUALE</b>	
<b>USAR - Riferimento alla parte</b>	intero bene
<b>USAD - Uso</b>	abitazione
<b>TU - CONDIZIONE GIURIDICA E VINCOLI</b>	
<b>CDG - CONDIZIONE GIURIDICA</b>	
<b>CDGG - Indicazione generica</b>	proprietà privata
<b>STU - STRUMENTI URBANISTICI</b>	
<b>STUT - Strumenti in vigore</b>	P.R.G. adeguato al PPAR
<b>STUN - Sintesi normativa zona</b>	zona di completamento/ zona di rispetto urbanistico
<b>DO - FONTI E DOCUMENTI DI RIFERIMENTO</b>	
<b>FTA - DOCUMENTAZIONE FOTOGRAFICA</b>	
<b>FTAX - Genere</b>	documentazione esistente
<b>FTAP - Tipo</b>	fotografia digitale (file)
<b>FTAD - Data</b>	2015
<b>FTAN - Codice identificativo</b>	3356
<b>FTA - DOCUMENTAZIONE FOTOGRAFICA</b>	
<b>FTAX - Genere</b>	documentazione esistente
<b>FTAP - Tipo</b>	fotografia digitale (file)
<b>FTAD - Data</b>	2015
