# SCHEDA

OGTD - Definizione tipologica	palazzo
OGTQ - Qualificazione	signorile
OGTN - Denominazione	Palazzo Ciappi

PVCS - Stato	ITALIA
PVCR - Regione	Marche
PVCP - Provincia	MC
PVCC - Comune	Belforte del Chienti
PVCL - Località	BELFORTE DEL CHIEN TI
PVCI - Indirizzo	Via Giacomo Leopardi

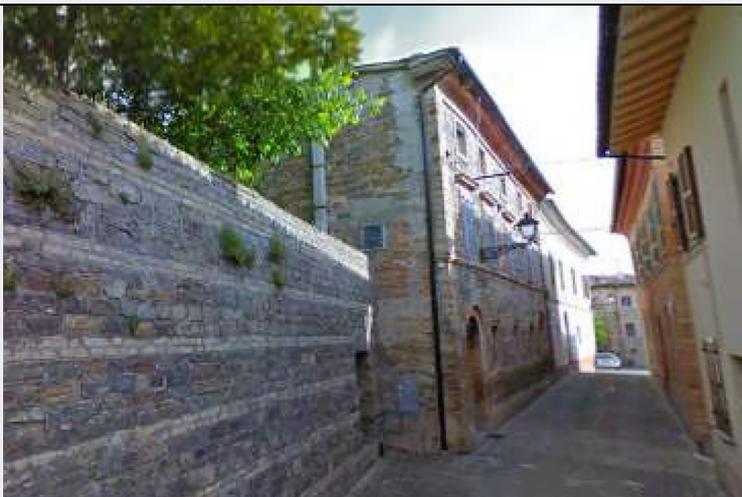
<b>RENN - Notizia</b>	La famiglia Ciappi, proprietaria dell'immobile, ebbe tra i suoi componenti Anselmo Ciappi (28.1.1868 - 31.12.1936), insigne matematico e docente all'Università di Roma, deputato al Parlamento dal 1900 al 1924 e sottosegretario di Stato in diversi ministeri.
<b>RENF - Fonte</b>	scheda inventariale
<b>REL - CRONOLOGIA, ESTREMO REMOTO</b>	
<b>RELS - Secolo</b>	XIX
<b>RELI - Data</b>	28/01/1868
<b>REV - CRONOLOGIA, ESTREMO RECENTE</b>	
<b>REVS - Secolo</b>	XX
<b>REVI - Data</b>	31/12/1936
<b>SI - SPAZI</b>	
<b>SII - SUDDIVISIONE INTERNA</b>	
<b>SIIR - Riferimento</b>	intero bene
<b>SIIO - Tipo di suddivisione orizzontale</b>	livelli continui
<b>SIIN - Numero di piani</b>	+3
<b>SIIP - Tipo di piani</b>	PT,1P,2P
<b>SIIV - Suddivisione verticale</b>	Volume unico
<b>IS - IMPIANTO STRUTTURALE</b>	
<b>IST - Configurazione strutturale primaria</b>	Edificio a blocco, che si sviluppa su tre livelli con muratura portante in mattoni a vista.

<b>FN - FONDAZIONI</b>	
<b>FNA - Tipo di terreno a livello di appoggio</b>	Non accertabile
<b>SV - STRUTTURE VERTICALI</b>	
<b>SVC - TECNICA COSTRUTTIVA</b>	
<b>SVCU - Ubicazione</b>	intero bene
<b>SVCT - Tipo di struttura</b>	parete
<b>SVCC - Genere</b>	muratura portante
<b>SVCQ - Qualificazione del genere</b>	in mattoni lasciati a vista
<b>SVCM - Materiali</b>	laterizio
<b>CP - COPERTURE</b>	
<b>CPU - Ubicazione</b>	intero bene
<b>CPF - CONFIGURAZIONE ESTERNA</b>	
<b>CPFG - Genere</b>	a tetto
<b>CPFF - Forma</b>	a padiglione
<b>CPM - MANTO DI COPERTURA</b>	
<b>CPMR - Riferimento</b>	intera copertura
<b>CPMT - Tipo</b>	tegole
<b>CPMQ - Qualificazione del tipo</b>	coppi
<b>CPMM - Materiali</b>	laterizio

<b>DECU - Ubicazione</b>	prospetto principale
<b>DECL - Collocazione</b>	esterna
<b>DECT - Tipo</b>	basamento
<b>DECQ - Qualificazione del tipo</b>	in aggetto
<b>DECM - Materiali</b>	mattoni a vista

<b>DECU - Ubicazione</b>	prospetto principale
<b>DECL - Collocazione</b>	portale d'ingre
<b>DECT - Tipo</b>	cornice
<b>DECQ - Qualificazione del tipo</b>	ad arco a tutto sesto
<b>DECQ - Qualificazione del tipo</b>	strombata
<b>DECM - Materiali</b>	laterizio

<b>DECU - Ubicazione</b>	prospetto principale
<b>DECL - Collocazione</b>	esterna
<b>DECT - Tipo</b>	aperture p.t.
<b>DECQ - Qualificazione del tipo</b>	rettangolari
<b>DECQ - Qualificazione del tipo</b>	strombate
<b>DECM - Materiali</b>	laterizio

<b>DECU - Ubicazione</b>	prospetto principale
<b>DECL - Collocazione</b>	esterna
<b>DECT - Tipo</b>	aperture 1p.
<b>DECQ - Qualificazione del tipo</b>	con trabeazione
<b>DECQ - Qualificazione del tipo</b>	modanata
<b>DECQ - Qualificazione del tipo</b>	in aggetto
<b>DECM - Materiali</b>	pietra

<b>DECU - Ubicazione</b>	prospetto principale
<b>DECL - Collocazione</b>	esterna
<b>DECT - Tipo</b>	aperture 2p.
<b>DECQ - Qualificazione del tipo</b>	quadrate
<b>DECQ - Qualificazione del tipo</b>	con cornice in aggetto

<b>DECM - Materiali</b>	pietra
<b>DEC - ELEMENTI DECORATIVI</b>	
<b>DECU - Ubicazione</b>	prospetto principale
<b>DECL - Collocazione</b>	esterna
<b>DECT - Tipo</b>	cornicione
<b>DECQ - Qualificazione del tipo</b>	in aggetto
<b>DECM - Materiali</b>	mattoni a vista
<b>CO - CONSERVAZIONE</b>	
<b>STC - STATO DI CONSERVAZIONE</b>	
<b>STCR - Riferimento alla parte</b>	intero bene
<b>STCC - Stato di conservazione</b>	mediocre
<b>US - UTILIZZAZIONI</b>	
<b>USA - USO ATTUALE</b>	
<b>USAR - Riferimento alla parte</b>	intero bene
<b>USAD - Uso</b>	abitazione
<b>TU - CONDIZIONE GIURIDICA E VINCOLI</b>	
<b>CDG - CONDIZIONE GIURIDICA</b>	
<b>CDGG - Indicazione generica</b>	proprietà privata
<b>STU - STRUMENTI URBANISTICI</b>	
<b>STUT - Strumenti in vigore</b>	P.R.G. adeguato al PPAR
<b>STUN - Sintesi normativa zona</b>	restauro
<b>DO - FONTI E DOCUMENTI DI RIFERIMENTO</b>	
<b>FTA - DOCUMENTAZIONE FOTOGRAFICA</b>	
<b>FTAX - Genere</b>	documentazione esistente
