# SCHEDA

OGTD - Definizione tipologica	palazzo
OGTQ - Qualificazione	signorile
OGTN - Denominazione	Palazzo Tattoli

PVCS - Stato	ITALIA
PVCR - Regione	Puglia
PVCP - Provincia	BA
PVCC - Comune	Molfetta

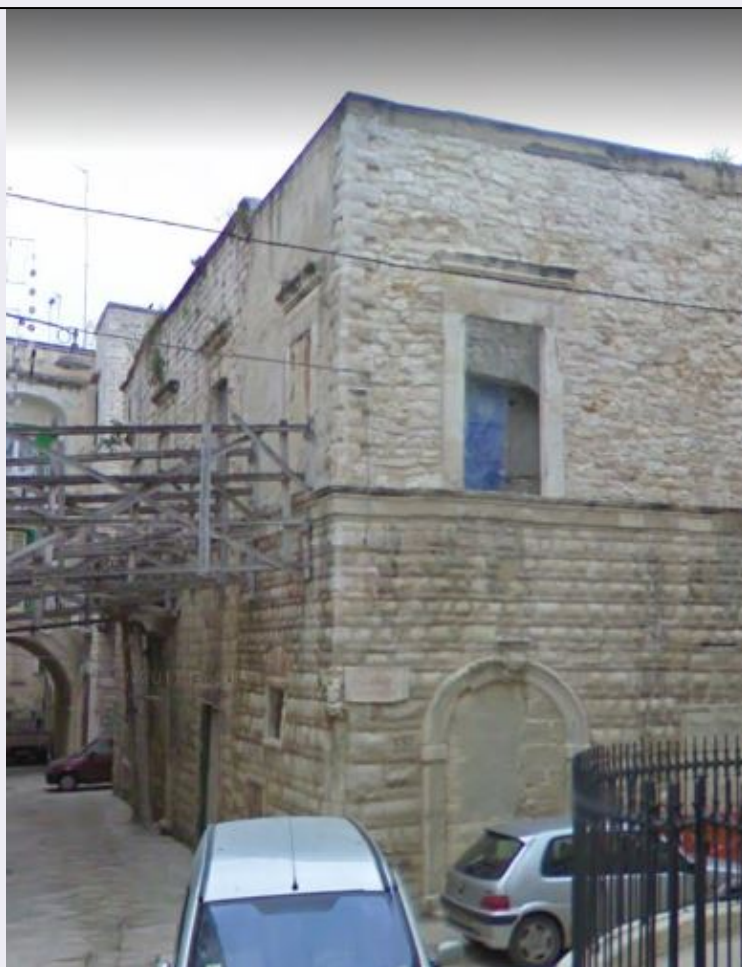
<b>STCR - Riferimento alla parte</b>	intero bene
<b>STCC - Stato di conservazione</b>	pessimo
<b>STCO - Indicazioni specifiche</b>	crollo di quasi tutti gli orizzontamenti, dei muri esterni del secondo piano, di numerosi tramezzi interni; cattive condizioni statiche dei muri sopravvissuti, aperture in gran parte tamponate (1998)

<b>parte</b>	intero bene
<b>RSTI - Data inizio</b>	1998/00/00
<b>RSTF - Data fine</b>	1998/00/00
<b>RSTT - Tipo di intervento</b>	rimozione delle macerie e puntellamento delle strutture pericolanti
