SCHEDA

OGTD - Definizione tipologica	chiesa
OGTN - Denominazione	Chiesa di Santa Maria del Suffragio

OGAG - Genere denominazione	originaria
OGAD - Denominazione	Chiesa della Confraternita del Purgatorio
LC - LOCALIZZAZIONE GEOGRAFICO-AMMINISTRATIVA	
PVC - LOCALIZZAZIONE GEOGRAFICO-AMMINISTRATIVA	
PVCS - Stato	ITALIA
PVCR - Regione	Puglia
PVCP - Provincia	BA
PVCC - Comune	Monopoli
PVCI - Indirizzo	Via Padre Nicodemo Argento, 16
PVCV - Altre vie di comunicazione	angolo Via Purgatorio
CST - CENTRO STORICO	
CSTA	capoluogo municipale
ZUR - ZONA URBANA	
ZURD - Denominazione	centro storico/zona centrale
SET - SETTORE	
SETT - Tipo	SU
CS - LOCALIZZAZIONE CATASTALE	
CTL - Tipo di localizzazione	localizzazione fisica
CTS - LOCALIZZAZIONE CATASTALE	
CTSC - Comune	Monopoli
CTSF - Foglio/Data	11
CTSN - Particelle	6760
GP - GEOREFERENZIAZIONE TRAMITE PUNTO	
GPI - Identificativo Punto	2
GPL - Tipo di localizzazione	localizzazione fisica
GPD - DESCRIZIONE DEL PUNTO	
GPDP - PUNTO	
GPDPX - Coordinata X	17.304288428
GPDPY - Coordinata Y	40.95102382

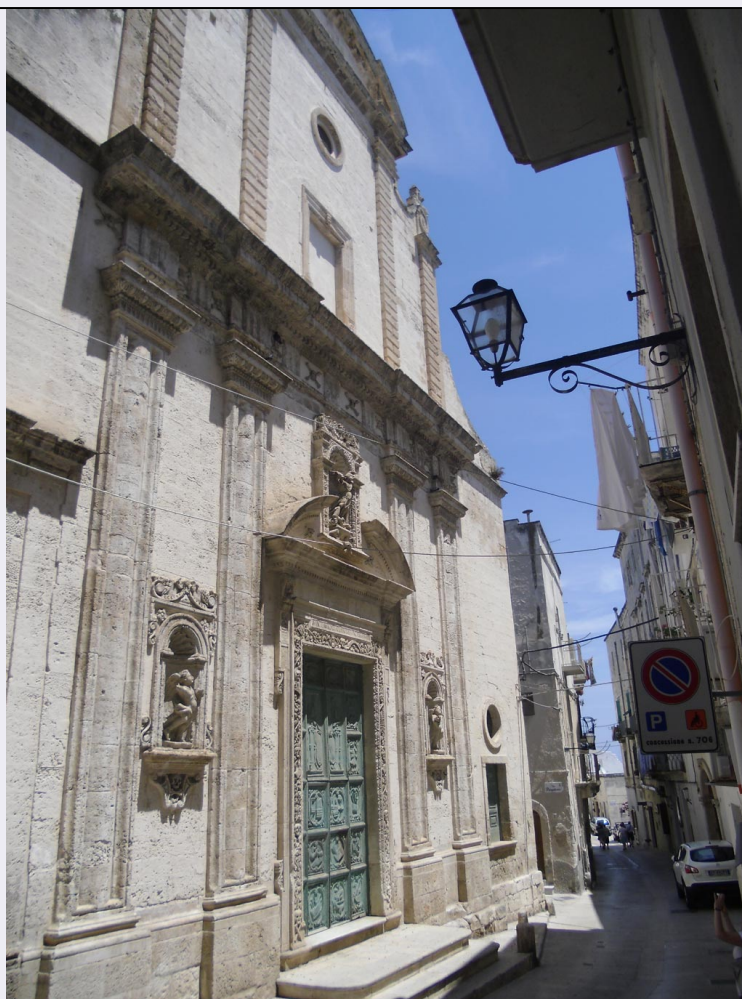
FTAX - Genere	documentazione allegata
FTAP - Tipo	fotografia digitale (file)
FTAC - Collocazione	http://www.comune.monopoli.ba.it
FTAN - Codice identificativo	1600007253_foto
FTAT - Note	scorcio della facciata
