# SCHEDA

OGTD - Definizione tipologica	chiesa
OGTN - Denominazione	Chiesa di S. Domenico

PVCS - Stato	ITALIA
PVCR - Regione	Puglia
PVCP - Provincia	BA
PVCC - Comune	Molfetta
PVCI - Indirizzo	Via San Domenico

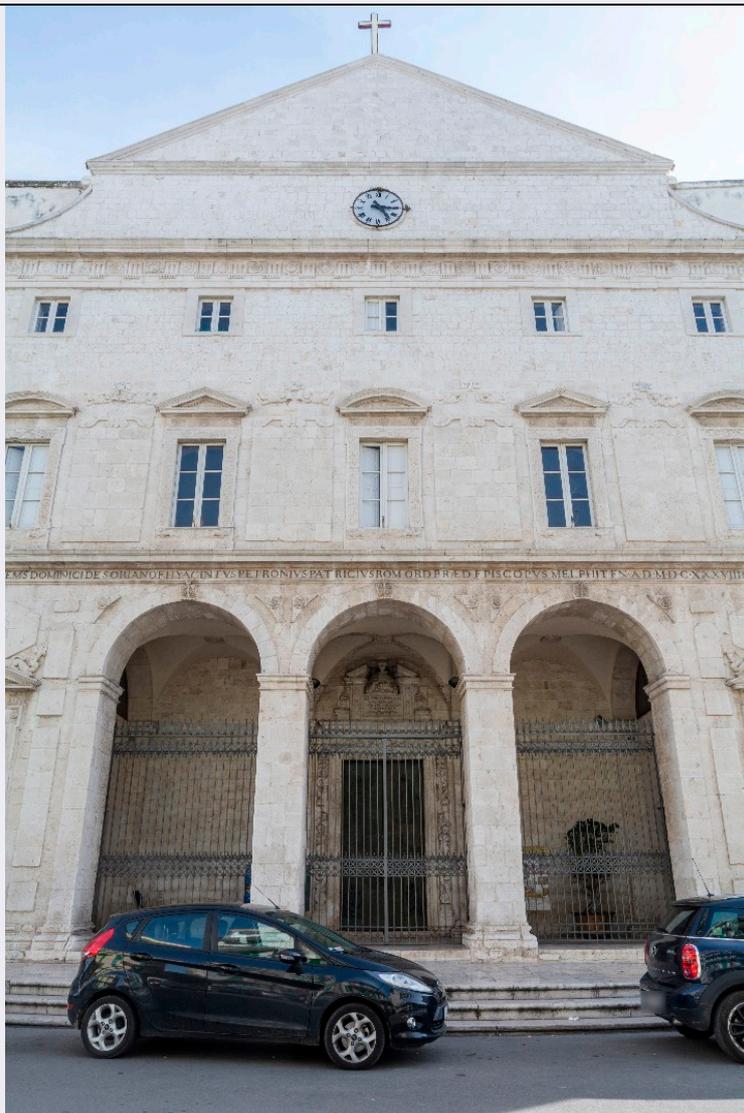
<b>parte</b>	intero bene
<b>STCC - Stato di conservazione</b>	mediocre
<b>STCO - Indicazioni specifiche</b>	Patina nera sul prospetto principale.

<b>FTAT - Note</b>	facciata, immagine tratta da <a href="http://cartapulia.it/dettaglio?id=126127">http://cartapulia.it/dettaglio?id=126127</a>
<b>BIB - BIBLIOGRAFIA</b>	
<b>BIBX - Genere</b>	bibliografia di corredo
<b>BIBA - Autore</b>	Salvemini A.
<b>BIBD - Anno di edizione</b>	1878
<b>BIBH - Sigla per citazione</b>	B1
<b>BIB - BIBLIOGRAFIA</b>	
<b>BIBX - Genere</b>	bibliografia di corredo
<b>BIBA - Autore</b>	De Luca
<b>BIBD - Anno di edizione</b>	1885
<b>BIBH - Sigla per citazione</b>	NR
<b>BIB - BIBLIOGRAFIA</b>	
<b>BIBX - Genere</b>	bibliografia di corredo
<b>BIBA - Autore</b>	Samarelli
<b>BIBD - Anno di edizione</b>	1941
<b>BIBH - Sigla per citazione</b>	NR
<b>AD - ACCESSO AI DATI</b>	
<b>ADS - SPECIFICHE DI ACCESSO AI DATI</b>	
<b>ADSP - Profilo di accesso</b>	1
<b>ADSM - Motivazione</b>	scheda contenente dati liberamente accessibili
<b>CM - COMPILAZIONE</b>	
<b>CMP - COMPILAZIONE</b>	
<b>CMPD - Data</b>	1980
