SCHEDA

OGTD - Definizione tipologica	chiesa
OGTN - Denominazione	Chiesa della SS. Trinità o S. Anna

PVCS - Stato	ITALIA
PVCR - Regione	Puglia
PVCP - Provincia	BA
PVCC - Comune	Molfetta
PVCL - Località	MOLFETTA
PVCI - Indirizzo	Corso Dante Alighieri
PVE - Diocesi	MOLFETTA-RUVO-GIOVINAZZO-TERLIZZI

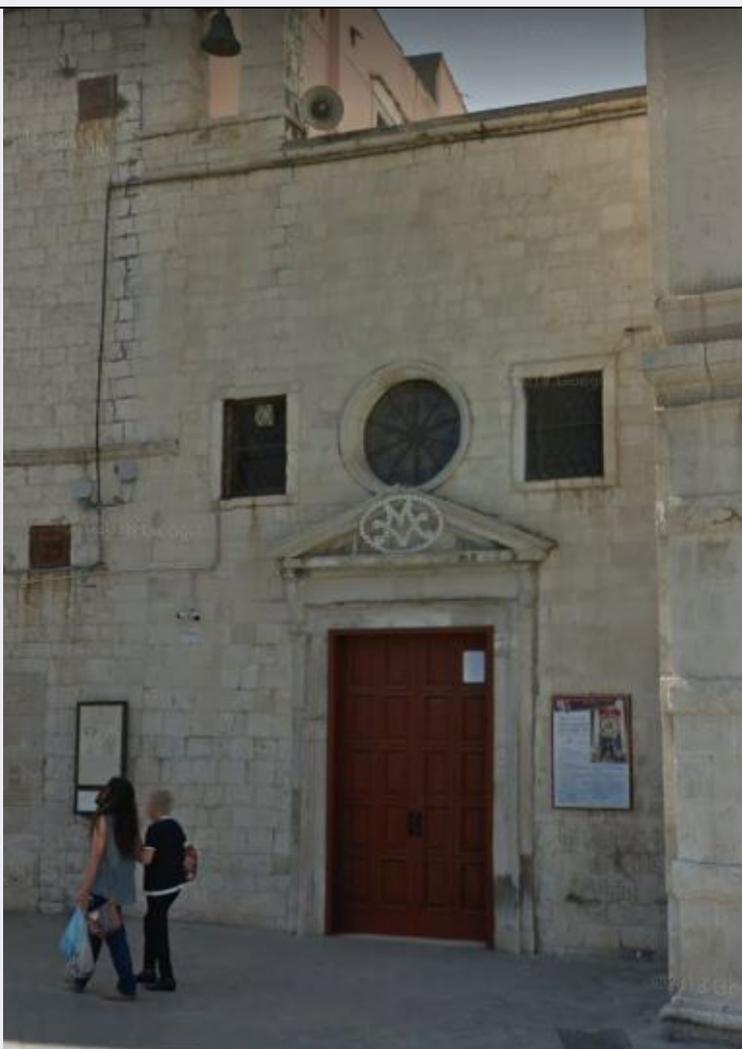
parte	intero bene
STCC - Stato di conservazione	mediocre
STCO - Indicazioni specifiche	Distacco dell'intonaco lungo il perimetro della struttura, dovuta ad umidità da risalita capillare
