# SCHEDA

ACSE - Ente	Beni Tutelati
ACSC - Codice	22235
<b>ACS - SCHEDE CORRELATE</b>	
ACSE - Ente	Beni Tutelati
ACSC - Codice	22188
<b>ACS - SCHEDE CORRELATE</b>	
ACSE - Ente	Beni Tutelati
ACSC - Codice	22286
<b>OG - OGGETTO</b>	
<b>OGT - OGGETTO</b>	
OGTD - Definizione tipologica	casa
OGTN - Denominazione	Casa in via Getulio
<b>LC - LOCALIZZAZIONE GEOGRAFICO-AMMINISTRATIVA</b>	
<b>PVC - LOCALIZZAZIONE GEOGRAFICO-AMMINISTRATIVA</b>	
PVCS - Stato	ITALIA
PVCR - Regione	Abruzzo
PVCP - Provincia	TE
PVCC - Comune	Teramo
PVCL - Località	TERAMO
PVCI - Indirizzo	via Getulio 9,11,13
PVCV - Altre vie di comunicazione	via Pretuzio
<b>CS - LOCALIZZAZIONE CATASTALE</b>	
CTL - Tipo di localizzazione	localizzazione fisica
<b>CTS - LOCALIZZAZIONE CATASTALE</b>	
CTSC - Comune	Teramo
CTSF - Foglio/Data	147/2017
CTSN - Particelle	100 - sub. 1,2,5
<b>GP - GEOREFERENZIAZIONE TRAMITE PUNTO</b>	
GPI - Identificativo punto	2
GPL - Tipo di localizzazione	localizzazione fisica

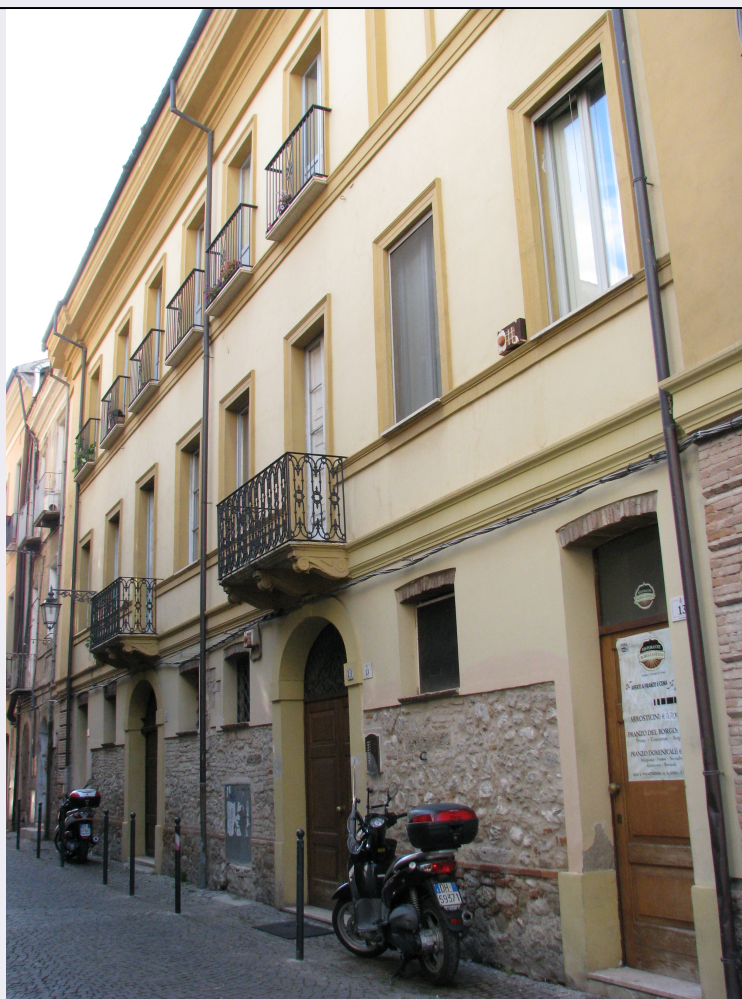
<b>FTAX - Genere</b>	documentazione allegata
<b>FTAP - Tipo</b>	fotografia digitale (file)
<b>FTAA - Autore</b>	Laura Battaglia
<b>FTAD - Data</b>	Ott-2017
<b>FTAN - Codice identificativo</b>	1300300732_IMG_1
<b>FTAT - Note</b>	Prospetto su via Getulio
