SCHEDA

OGTD - Definizione tipologica	palazzo
OGTQ - Qualificazione	comunale
OGTN - Denominazione	Palazzo del Comune

PVCS - Stato	ITALIA
PVCR - Regione	Marche
PVCP - Provincia	AP
PVCC - Comune	Folignano
PVCI - Indirizzo	Via Roma, 17

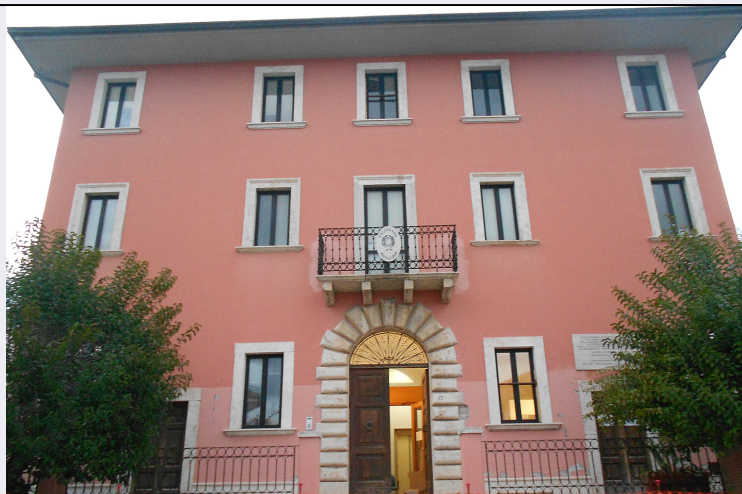
RENN - Notizia	L'edificio presenta lesioni diffuse al piano terra in corrispondenza dei maschi murari.
-----------------------	---

FTAX - Genere	documentazione esistente
FTAP - Tipo	fotografia digitale (file)
FTAD - Data	2015
FTAN - Codice identificativo	3978
FTAT - Note	Veduta del fronte principale
