SCHEDA

OGT - OGGETTO	
OGTD - Definizione tipologica	torre
OGTQ - Qualificazione	civica
OGTN - Denominazione	Torre civica

PVCS - Stato	ITALIA
PVCR - Regione	Marche
PVCP - Provincia	AP
PVCC - Comune	Folignano
PVCL - Località	CASTEL FOLIGNANO
PVCI - Indirizzo	Largo Castello, 12

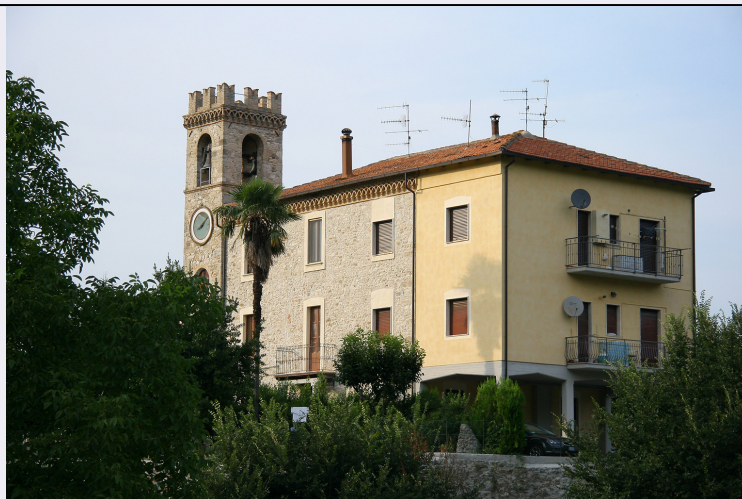
RENS - Notizia sintetica	evento sismico - danni
RENN - Notizia	L'edificio presenta un ribaltamento fuori piano ulteriormente aggravato dalla seconda scossa con il ribaltamento del cantonale e la caduta delle lancette dell'orologio.
RENF - Fonte	Segretariato Regionale per i Beni e le attività Culturali_Ufficio Danni Sisma_ID UCCR MARCHE_2497
REL - CRONOLOGIA, ESTREMO REMOTO	
RELS - Secolo	XXI
RELI - Data	2016
REV - CRONOLOGIA, ESTREMO RECENTE	
REVS - Secolo	XXI
REVI - Data	2017
RE - NOTIZIE STORICHE	
REN - NOTIZIA	
RENR - Riferimento	intero bene
RENS - Notizia sintetica	evento sismico_messa in sicurezza
RENN - Notizia	Intervento di cerchiatura con n.3 fasce di poliestere alla quota del pavimento della cella, con un ulteriore cerchiatura ha seguito dei danni causati dalla seconda scossa sismica, da inserire passando all'interno dell'adiacente palazzetto e ripartendo gli sforzi negli angoli e la centinatura delle aperture della cella e degli oculi; recupero delle lancette dell'orologio.

STCR - Riferimento alla parte	intero bene
STCC - Stato di conservazione	danno grave
STCO - Indicazioni specifiche	A causa del sisma del 2016 l'edificio presenta un ribaltamento fuori piano ulteriormente aggravato dalla seconda scossa con il ribaltamento del cantonale e la caduta delle lancette dell'orologio. (ID UCCR MARCHE_2497)

RSTR - Riferimento alla parte	intero bene
RSTI - Data inizio	2017
RSTT - Tipo di intervento	opere di messa in sicurezza_ Intervento di cerchiatura con n.3 fasce di poliestere alla quota del pavimento della cella, con un ulteriore cerchiatura ha seguito dei danni causati dalla seconda scossa sismica, da inserire passando all'interno dell'adiacente palazzetto e ripartendo gli sforzi negli angoli e la centinatura delle aperture della cella e degli oculi; recupero delle lancette dell'orologio. (ID UCCR MARCHE_2497)
