# SCHEDA

OGTD - Definizione tipologica	scuola
OGTQ - Qualificazione	superiore
OGTN - Denominazione	Istituto Tecnico Tecnologico Statale "G. M. Montani"

PVCS - Stato	ITALIA
PVCR - Regione	Marche
PVCP - Provincia	FM
PVCC - Comune	Fermo
PVCI - Indirizzo	Via Montani, 7

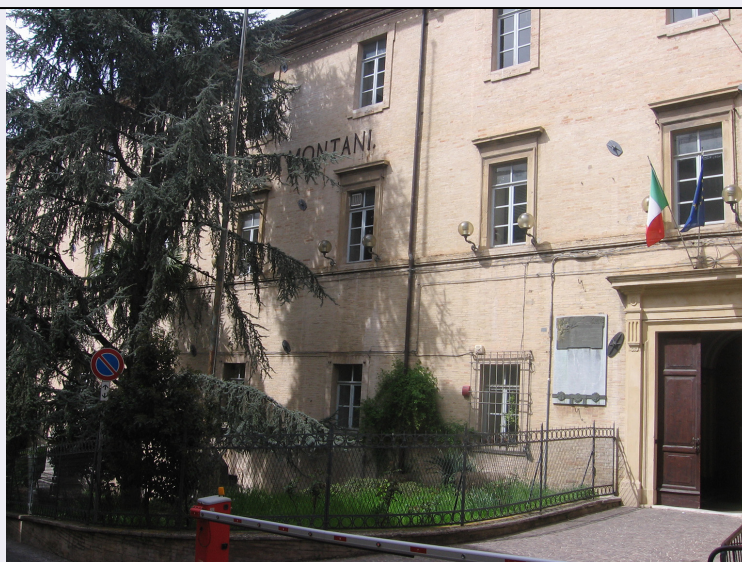
<b>STCR - Riferimento alla parte</b>	intero bene
<b>STCC - Stato di conservazione</b>	danno lieve
<b>STCO - Indicazioni specifiche</b>	A causa del sisma del 2016 l' Istituto Tecnico Tecnologico Statale "G. e M. Montani" presenta lesioni su strutture verticali e tamponamenti. (ID UCCR MARCHE_1288)

<b>RST - RESTAURI</b>	
<b>RSTR - Riferimento alla parte</b>	intero bene
<b>RSTI - Data inizio</b>	2016
<b>RSTF - Data fine</b>	2017
<b>RSTT - Tipo di intervento</b>	Intervento di messa in sicurezza consistente nella rimozione del materiale pericolante della finestra d'angolo del secondo piano. (ID UCCR MARCHE_1288)
