SCHEDA

OGTD - Definizione tipologica	cappella
OGTQ - Qualificazione	cimiteriale
OGTN - Denominazione	Cappellina cimitero

PVCS - Stato	ITALIA
PVCR - Regione	Marche
PVCP - Provincia	FM
PVCC - Comune	Monte Urano
PVCL - Località	MONTE URANO
PVCI - Indirizzo	Via Adriatico

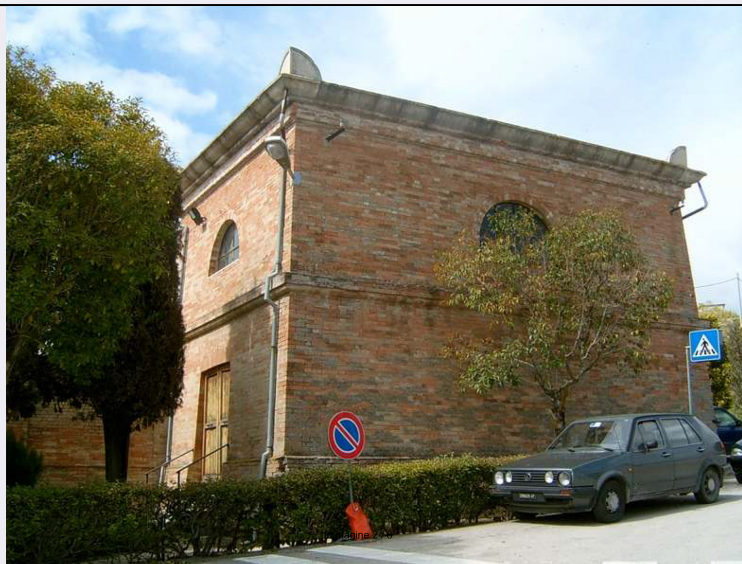
STCR - Riferimento alla parte	intero bene
STCC - Stato di conservazione	danno grave
STCO - Indicazioni specifiche	A causa del sisma del 2016 la cappellina presenta all'esterno lesioni sui cornicioni, verificatesi agli angoli; lesioni dell'architrave d'ingresso tra cui una passante al centro dello stesso fino al raggiungimento dell'apertura sovrastante; lesione a 45gradi ai lati dell'apertura presente sopra l'ingresso e lesioni verticali con filature più o meno accentuate dall'architrave interno e lesioni poco accentuate in presenza della chiave dell'apertura ad arco esterna; fessurazioni sulla soglia d'ingr

RSTR - Riferimento alla parte	intero bene
RSTI - Data inizio	2016
RSTF - Data fine	2017
RSTT - Tipo di intervento	Intervento di monitoraggio del quadro fessurativo e cerchiatura o/e tirantatura per impedire l'evolversi del meccanismo di ribaltamento della facciata e dell'abside. (ID UCCR MARCHE_1737)
