SCHEDA

OGTD - Definizione tipologica	torre
OGTQ - Qualificazione	civica
OGTN - Denominazione	Torre civica

PVCS - Stato	ITALIA
PVCR - Regione	Marche
PVCP - Provincia	FM
PVCC - Comune	Monterubbiano
PVCL - Località	MONTERUBBIANO
PVCI - Indirizzo	Via Trento e Trieste, 1

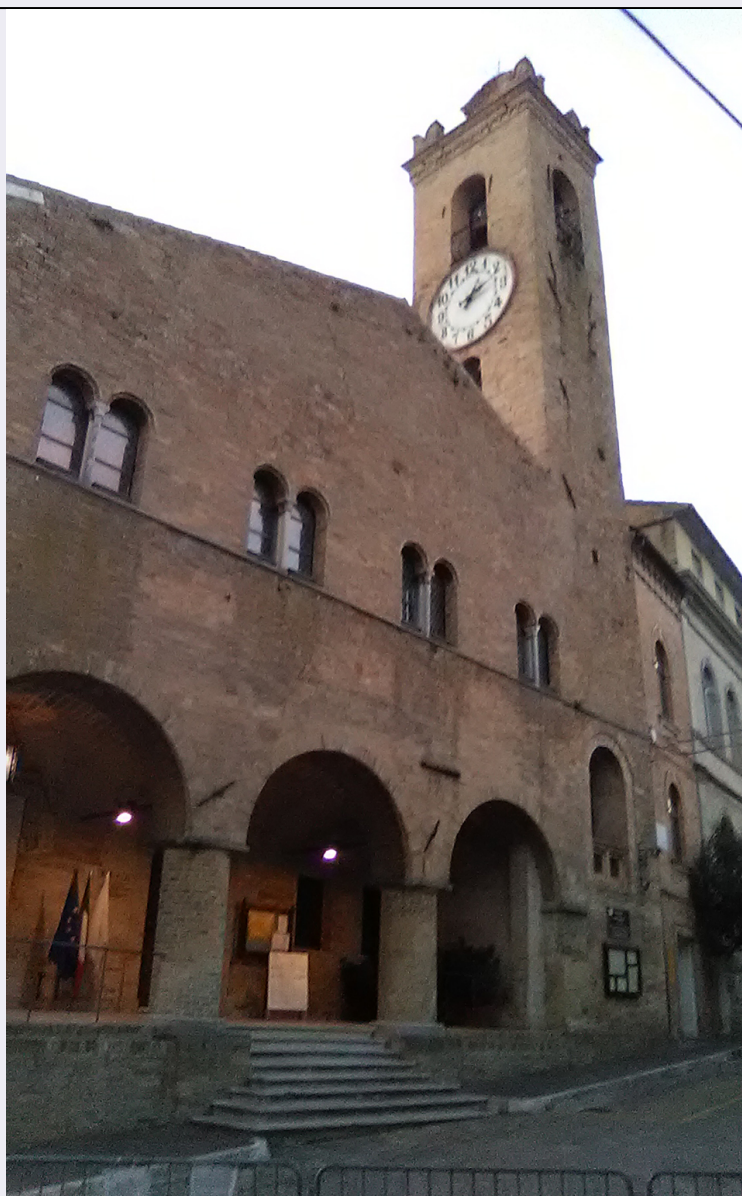
parte	intero bene
STCC - Stato di conservazione	danno grave
STCO - Indicazioni specifiche	A causa del sisma del 2016 la torre presenta un incremento delle forme di degrado del paramento murario in particolare sulla sommità della merlatura e della cella campanaria, con evidenti lesioni in corrispondenza dei quattro pilastri d'angolo della cella. (ID UCCR MARCHE_2123)

RSTR - Riferimento alla parte	intero bene
RSTI - Data inizio	2016
RSTF - Data fine	2017
RSTT - Tipo di intervento	Intervento di cerchiatura della porzione superiore della torre e successiva perimetrazione dell'area circostante la stessa. (ID UCCR MARCHE_2123)
