SCHEDA

OGTD - Definizione padiglione padiglione OGTQ - Qualificazione ospedaliero

Lazzaretto

San Severino Marche

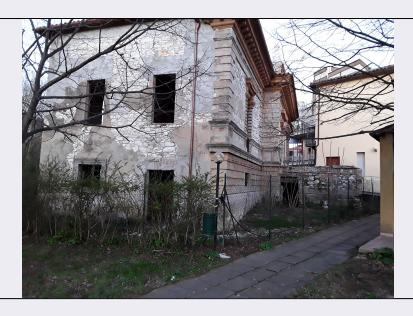
parte	intero bene	
STCC - Stato di conservazione	pessimo	
STCO - Indicazioni specifiche	A causa dello stato di abbandono l'edificio presenta parte del tetto, dei controsoffitti e dei solai di piano crollati.	
US - UTILIZZAZIONI		
USA - USO ATTUALE		
USAR - Riferimento alla parte	intero bene	
USAD - Uso	nessuno	
USO - USO STORICO		
USOR - Riferimento alla parte	intero bene	
USOC - Riferimento cronologico	XX	
USOD - Uso	padiglione delle malattie del vecchio ospedale	
TU - CONDIZIONE GIURIDICA E	VINCOLI	
CDG - CONDIZIONE GIURIDICA		
CDGG - Indicazione generica	proprietà Ente pubblico territoriale	
CDGS - Indicazione specifica	Comune di San Severino Marche	
DO - FONTI E DOCUMENTI DI R	IFERIMENTO	
FTA - DOCUMENTAZIONE FOTOGRAFICA		
FTA - DOCUMENTAZIONE FO	TUGRAFICA	
FTA - DOCUMENTAZIONE FO FTAX - Genere	documentazione esistente	
FTAX - Genere	documentazione esistente	
FTAX - Genere FTAP - Tipo	documentazione esistente fotografia digitale (file)
