# SCHEDA

OGTD - Definizione tipologica	monumento
OGTQ - Qualificazione	commemorativo
OGTN - Denominazione	Monumento alla Madonna di Lourdes

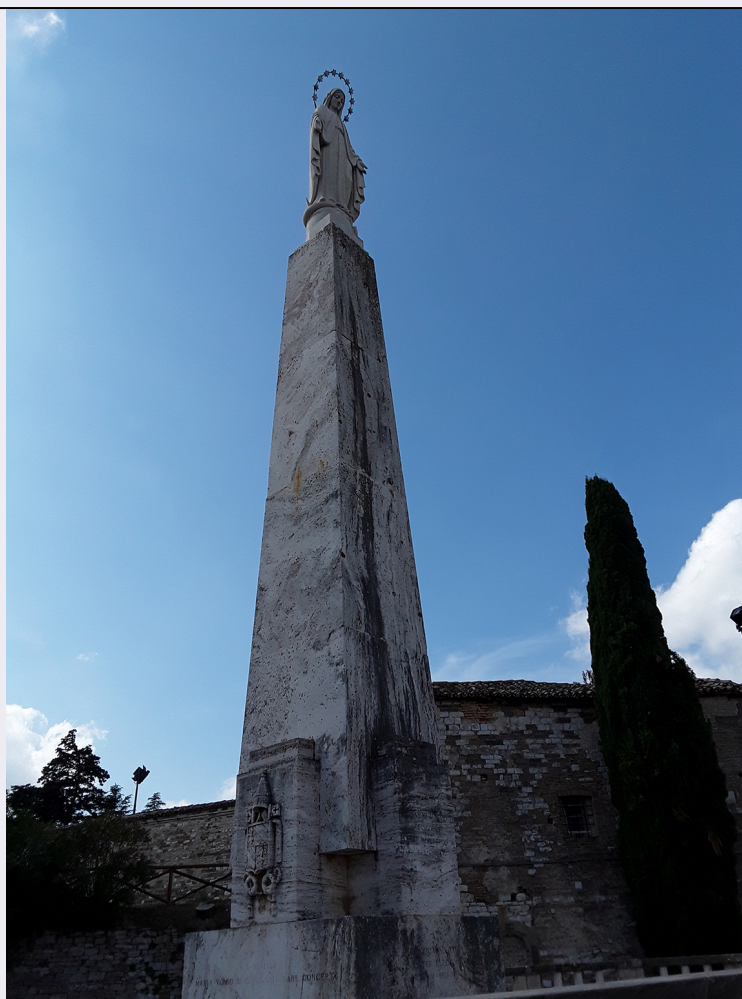
<b>REVS - Secolo</b>	XXI
<b>REVI - Data</b>	2017
<b>IS - IMPIANTO STRUTTURALE</b>	
<b>IST - Configurazione strutturale primaria</b>	Trattasi di obelisco in travertino con sovrastante statua della Madonna, parzialmente delimitato, nella parte terrazzata, da una balaustra in pietra.
<b>PN - PIANTA</b>	
<b>PNR - Riferimento alla parte</b>	intero bene
<b>PNT - PIANTA</b>	
<b>PNTQ - Riferimento piano o quota</b>	p.t.
<b>PNTF - Forma</b>	quadrata (3x3m)
<b>PNTE - Dati icnografici significativi</b>	h. 10m
<b>FN - FONDAZIONI</b>	
<b>FNA - Tipo di terreno a livello di appoggio</b>	nessuna
<b>PV - PAVIMENTI E PAVIMENTAZIONI</b>	
<b>PVM - PAVIMENTI E PAVIMENTAZIONI</b>	
<b>PVMU - Ubicazione</b>	p. t.
<b>PVMG - Genere</b>	in travertino (lastre)
<b>PVMS - Schema del disegno</b>	a giunti lineari
<b>DE - ELEMENTI DECORATIVI</b>	
<b>DEC - ELEMENTI DECORATIVI</b>	
<b>DECU - Ubicazione</b>	prospetto principale
<b>DECL - Collocazione</b>	esterna

A causa del sisma del 2016 la balaustra che circonda il monumento presenta fessurazioni e il distacco del materiale. In precarie condizioni anche la muratura di appoggio alla base, priva di parte dell'intonaco e sfilature di malta. (ID UCCR MARCHE\_2460)
