# SCHEDA

OGTD - Definizione tipologica	mura
OGTQ - Qualificazione	difensive
OGTN - Denominazione	Mura del castello di Pitino

PVCS - Stato	ITALIA
PVCR - Regione	Marche
PVCP - Provincia	MC
PVCC - Comune	San Severino Marche
PVCL - Località	SAN SEVERINO MARCHE
PVCE	Pitino

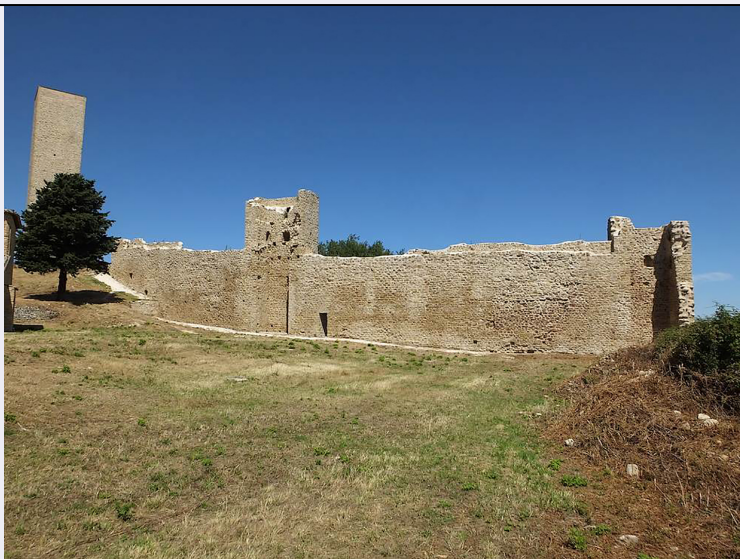
<b>STCR - Riferimento alla parte</b>	intero bene
<b>STCC - Stato di conservazione</b>	danno grave
<b>STCO - Indicazioni specifiche</b>	A causa del sisma del 2016 il castello presenta lesioni diffuse (a martellamento, a schiacciamento, a taglio) con crolli nei due fabbricati di Chiesa di S. Maria della Pietà e Sant'Antonio Abate ed altri edifici facente parte del complesso edilizio. (ID UCCR MARCHE_2636)
