SCHEDA

OGTD - Definizione tipologica	mura
OGTQ - Qualificazione	difensive
OGTN - Denominazione	Mura del castello di Pitino

PVCS - Stato	ITALIA
PVCR - Regione	Marche
PVCP - Provincia	MC
PVCC - Comune	San Severino Marche
PVCL - Località	SAN SEVERINO MARCHE
PVCE	Pitino

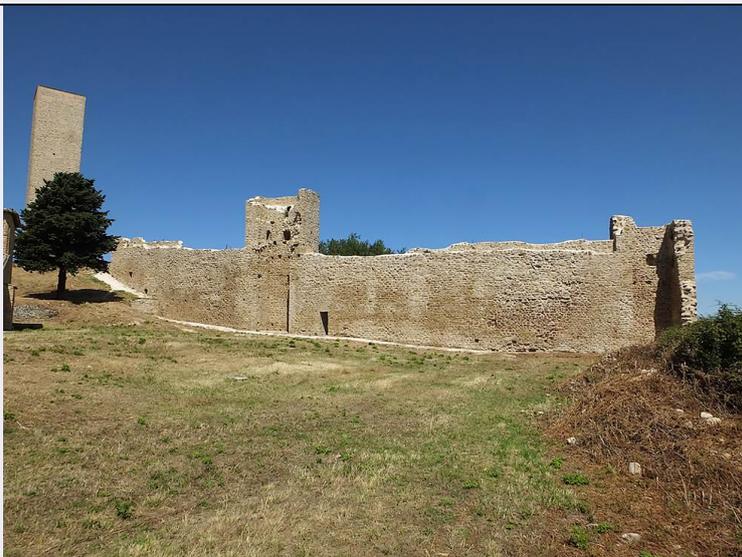
STCR - Riferimento alla parte	intero bene
STCC - Stato di conservazione	danno grave
STCO - Indicazioni specifiche	A causa del sisma del 2016 il castello presenta lesioni diffuse (a martellamento, a schiacciamento, a taglio) con crolli nei due fabbricati di Chiesa di S. Maria della Pietà e Sant'Antonio Abate ed altri edifici facente parte del complesso edilizio. (ID UCCR MARCHE_2636)
