# SCHEDA

PVCC - Comune Falcade

OGTT - Tipo casa - tabià

OGTD - Denominazione Casa - tabià dello "staol"

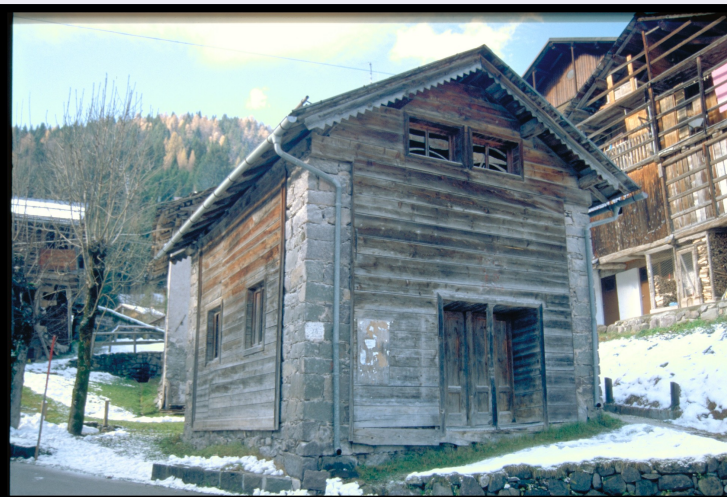
<b>FTAN - Codice identificativo</b>	7136
<b>FTAP - Tipo</b>	diapositiva

<b>ISP - Configurazione strutturale primaria</b>	Si tratta di un organismo edilizio di pianta quadrata, sul fronte est si vede un bassissimo zoccolo realizzato in muratura di pietrame sul quale poggia la struttura a block-bau di tronchi squadrati; i piani primo e secondo sono dotati di soler, chiusi da una incastellatura, che girano attorno ai fronti nord, est e sud, sorretti agli angoli dalle travi del castello che escono in modo graduale sporgendosi sempre più dal basso verso l'alto; i solai sono in legno rinforzati da dei puntoni, la copertura è del tipo a quattro falde uguali ed ha la struttura portante lignea. L'edificio presenta al piano terra le stalle con altezza ridotta, probabilmente si trattava di uno "stabulo" per i vitelli, al primo piano si trova la tradizionale "era" con il fienile e al sottotetto la soffitta del fienile "alchèr", raggiungibile dall'esterno salendo un ponte in legno.

<b>STCR - Riferimento alla parte</b>	intero bene
<b>STCC - Stato di conservazione</b>	cattivo
<b>STCO - Indicazioni specifiche</b>	Buona parte degli elementi lignei strutturali presenta fori di tarlo di notevole dimensione e porzioni marcescenti per cui la struttura ammalorata sta portando ad una inevitabile disgregazione del block-bau.

<b>FTAT - Note</b>	Veduta d'insieme (1999)
<b>DVA - DOCUMENTI VARI</b>	
<b>DVAN - Numero di allegato</b>	2
<b>DVAT - Tipo</b>	relazione Storico-Architettonica
<b>DO - FONTI E DOCUMENTI DI RIFERIMENTO</b>	
<b>FNT - FONTI ARCHIVISTICHE</b>	
<b>FNTH - Codice identificativo</b>	New_1638526147327
<b>FNTT - Tipo</b>	relazione storico artistica
<b>CM - COMPILAZIONE</b>	
<b>CMP - COMPILATORI</b>	
<b>CMPR - Ruolo del compilatore</b>	compilazione della scheda
<b>CMPN - Nome del compilatore</b>	Ditadi P.//Filippi P.
<b>CMPD - Data</b>	1999
<b>CMP - COMPILATORI</b>	
<b>CMPR - Ruolo del compilatore</b>	fotografia
<b>CMPN - Nome del compilatore</b>	Abbruscato F.
<b>CMPD - Data</b>	1999
<b>FUR - Funzionario responsabile</b>	Costanzo G.
<b>AN - ANNOTAZIONI</b>	
<b>OSS - Osservazioni</b>	Antico tabià di impianto probabilmente risalente al XV secolo, costituito da un basso basamento in muratura che sostiene la rimanente struttura verticale realizzata con la tecnica a castello. Attualmente l'edificio versa in condizioni di avanzato degrado, sono infatti in previsione delle opere di irrigidimento della struttura. La relazione storico tecnica è il file 00307857.doc
