SCHEDA

OGTT - Tipo caseificio

OGTD - Denominazione Caseificio

OGAD - Denominazione Latteria di Falcade Alto

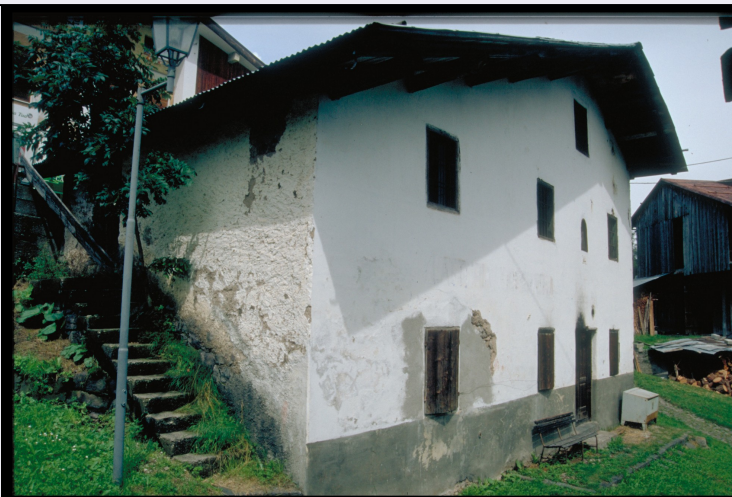
L'edificio, alto tre piani, è costituito da pareti in pietra intonacata e da strutture orizzontali in legno. Il tetto, a due falde, è asimmetrico ed è sostenuto da travi a 'terzera', a sezione rotonda dette 'longoni' sui quali poggiano le smezzole, 'asre'. Il fabbricato è costituito da un volume rettangolare dal quale emerge sul lato est un'enorme canna fumaria semicircolare. Esso è suddiviso in due parti: il volume originario e la nuova ala, posta in aderenza al lato ovest. Oltre all'ingresso sul fronte principale, ve ne sono altri tre che conducono al piano primo: due sui fronti laterali ed un terzo sul lato nord. Al sottotetto si accede per mezzo di una botola situata nel corridoio del primo piano, all'interno del corpo di fabbrica originario. Il piano terra presenta pavimenti in somasa ed ospita due sale destinate all'affumicazione e alla stagionatura dei formaggi, mentre il piano superiore è composto da due aule destinate alle riunioni. Il sottotetto era utilizzato come fienile.

parte	intero bene
STCC - Stato di conservazione	buono
STCO - Indicazioni specifiche	L'immobile si presenta in buono stato di conservazione, sebbene il suo uso sia molto limitato.
RS - RESTAURI	
RST - RESTAURI	
RSTR - Riferimento alla parte	coperture
RSTT - Tipo di intervento	Sostituzione delle scandole con lamiera in epoca recente.
US - UTILIZZAZIONI	
USA - USO ATTUALE	
USAR - Riferimento alla parte	intero bene
USAD - Uso	deposito di prodotti caseari.
USO - USO STORICO	
USOR - Riferimento alla parte	intero bene
USOC - Riferimento cronologico	destinazione originaria
USOD - Uso	caseificio e sede societaria.
TU - CONDIZIONE GIURIDICA E VINCOLI	
CDG - CONDIZIONE GIURIDICA	
CDGG - Indicazione generica	proprietà privata
CDGS - Indicazioni specifiche	Soc. cooperativa di Falcade Alto
CDGI - Indirizzo	Via Falcade Alto n°50
AL - ALLEGATI	
SFC - Stralcio foglio catastale	1
FTA - FOTOGRAFIE	
FTAN - Codice identificativo	7136

FTAP - Tipo	diapositiva
FTAT - Note	Veduta d'insieme (1999)
DVA - DOCUMENTI VARI	
DVAN - Numero di allegato	2
DVAT - Tipo	relazione Storico-Architettonica
DO - FONTI E DOCUMENTI DI RIFERIMENTO	
FNT - FONTI ARCHIVISTICHE	
FNTH - Codice identificativo	New_1638519901027
FNTT - Tipo	relazione storico artistica
CM - COMPILAZIONE	
CMP - COMPILATORI	
CMPR - Ruolo del
